KECACATAN PADA BANGUNAN

**DISEDIAKAN OLEH:
NUR AISYAH BINTI ZAINAL ABIDIN
2009333215**

Skop kajian adalah projek pembangunan kilang Valser Oil & Gas di Nilai, Negeri Sembilan. Skop kajian ini lebih tertumpu untuk mengenalpasti jenis-jenis kecacatan yang terdapat pada bangunan serta cara-cara mengatasi masalah kecacatan itu berlaku. Tambahan lagi, kecacatan-kecacatan yang berlaku dipengaruhi oleh banyak faktor. Oleh itu, banyak aspek yang perlu dititikberatkan sepanjang mengenalpasti kecacatan yang berlaku.

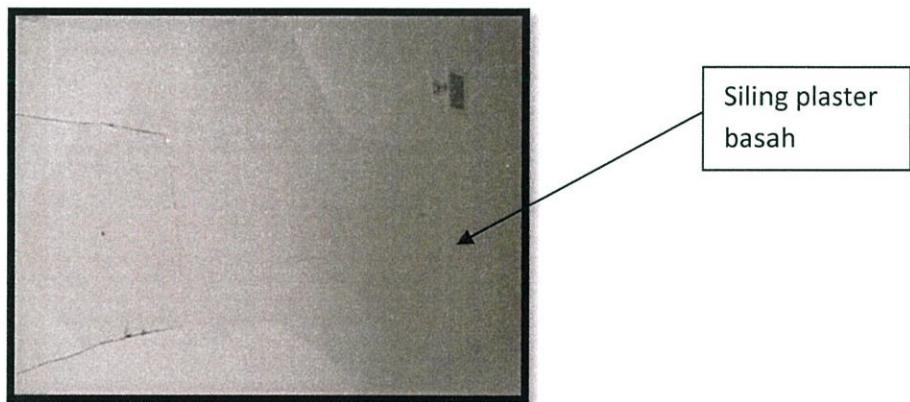
Gambar foto 3.5: Kebocoran yang berlaku pada siling plaster

Merujuk gambar foto 3.5 berlaku disebabkan berlakunya kebocoran pada paip alat untuk merenjis air. Kejadian itu telah menyebabkan siling basah dan ia akan menyebabkan siling tersebut berkulat. Menurut tinjauan penulis terdapat lima ruang di dalam bangunan kilang Valser Oil & Gas mengalami masalah yang sama. Setelah perkara ini telah dapat dikesan, subkontraktor yang berkenaan terus dimaklumkan tentang masalah yang berlaku sebelum perkara ini menjadi makin teruk.

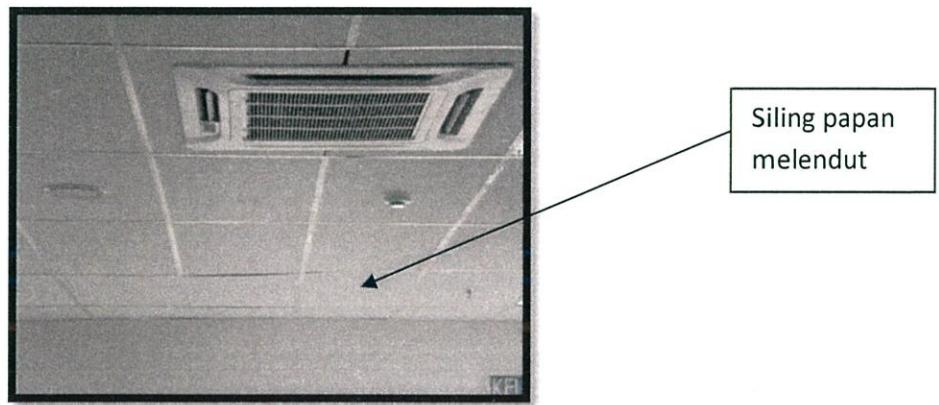
Gambar foto 3.6: Siling papan melendut

Gambar foto 3.6 menunjukkan kecacatan berlaku akibat pemasangan struktur siling (ceiling joist) yang tidak tegap. Hal ini berlaku disebabkan oleh bingkai siling yang tidak lurus dan tegap. Perkara ini harus dipandang serius kerana jika tiada tindakan yang diambil ia boleh mengakibatkan kejadian siling runtuh untuk masa depan dan juga boleh mengakibatkan penghuni bangunan tersebut cedera apabila bangunan tersebut telah berfungsi. Oleh itu, untuk pembaikan siling melendut dapat diatasi dengan menambah struktur siling atau menggantikan kayu yang lebih lurus.

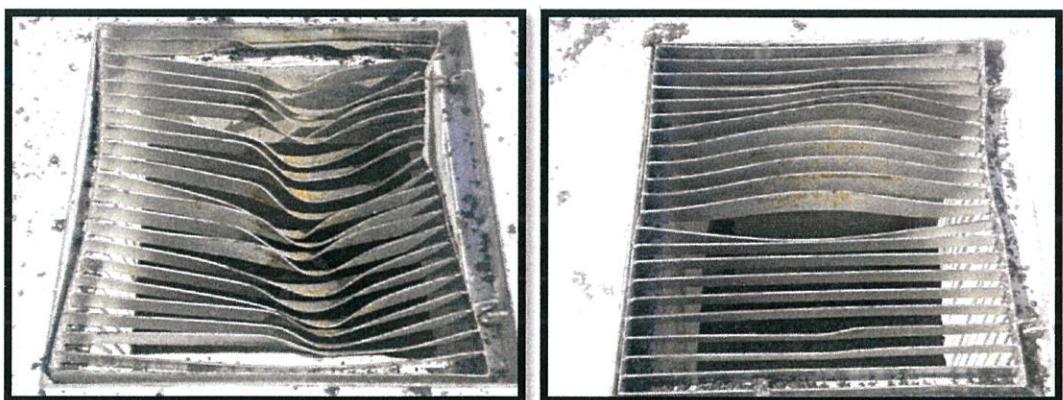
Gambar Foto 3.7: Penutup besi(Grating) yang telah melendut

Gambar foto 3.7 tersebut menunjukkan penutup besi (grating) melendut setelah kenderaan melalui di atasnya. Ini menunjukkan, subkontraktor membekalkan bahan yang tidak berkualiti. Menurut tinjauan penulis terdapat 5 penutup besi (grating) mengalami masalah yang sama. Penutup besi (grating) ini terletak di kawasan tempat letak kereta. Sepatutnya perkara ini tidak seharus berlaku sekiranya pihak bertanggungjawab menjalankan tugas dengan baik dan amanah.

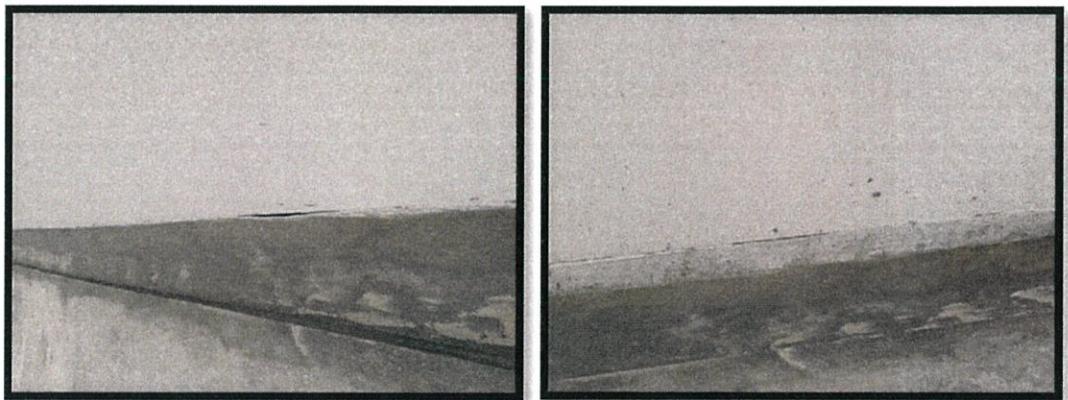
Gambar Foto 3.8: Kecacatan lapisan kalis lembap (waterproofing)

Merujuk gambar foto 3.9 kecacatan lapisan kalis lembap (waterproofing) berlaku akibat kecuaian pekerja subkontraktor. Masalah yang berlaku ialah pemasangan lapisan kalis lembap membran pada dinding tidak sepenuhnya siap. Terdapat ruang di dinding yang masih tidak dipasangkan lapisan kalis lembap (waterproofing) pada lantai bumbung yang boleh menyebabkan kebocoran berlaku. Kebocoran yang berlaku akan menyebabkan siling basah dan lembap serta dinding rosak. Masalah kelembapan yang berlaku akan mengakibatkan dinding bangunan berkulat dan seterusnya dinding yang dibina lama kelamaan rosak.

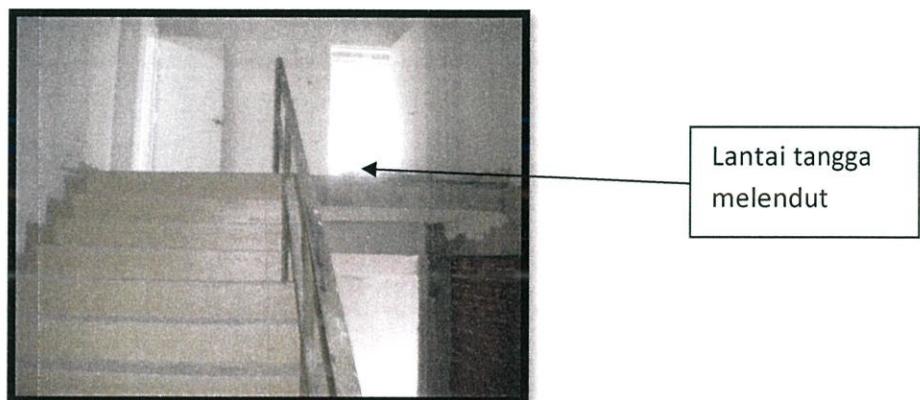
Gambar foto 3.9:Lantai tangga melentut

Gambar foto 3.9 menunjukkan lantai tangga tidak sekata. Apabila lantai yang telah siap dikonkrit ia akan ditutipi satu lapisan lepa yang biasanya setebal 25mm. Lapisan ini diratakan untuk dilekatkan kemasan seperti jubin. Kecacatan dikesan apabila lantai dilihat beralun atau didapati ada takungan air. Seterusnya, apabila kerosakan tersebut berlaku, rongga yang wujud antara lapis lepa dan papak lantai. Kerja-kerja penurapan semula satu lapisan hendaklah dilakukan dengan menggunakan kayu perata.

Antara faktor-faktor lantai itu tidak sekata ialah campuran lapis lepa dan konkrit papan lantai tidak sesuai serta permukaan konkrit yang tidak baik. Selain itu, lapis lepa dituang pada kawasan yang luas dalam satu operasi juga boleh menyebabkan lantai tidak sekata.

Selain itu, kelenturan pengecutan disebabkan oleh reka bentuk struktur atau pembinaan yang tidak sesuai.

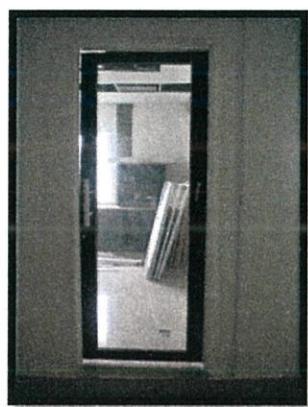
Gambar foto 3.10: Pintu aluminium tidak dapat ditutup

Gambar foto 3.10 menunjukkan permasalahan yang berlaku apabila pintu yang sudah dipasang tidak boleh ditutup. Ini disebabkan saiz pintu yang sampai dari kilang lebih lebar. Menurut tinjauan penulis terdapat 7 buah pintu aluminium dalam bangunan valser yang tidak dapat ditutup dan memerlukan pembaikan. Selain itu, perkara ini terjadi disebabkan kaedah pemasangan bingkai pintu yang tidak mengikut ukuran yang betul. Kerja pemasangan dinding bata perlu diawasi untuk mengelakkan dari memberi kesan kepada pemasangan pintu. Ukuran saiz pintu yang betul perlu dipastikan atau diperiksa oleh penyelia tapak sebelum kerja memasang dinding bata.

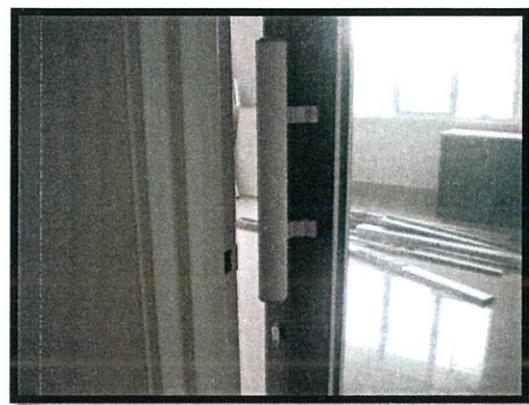
Gambar foto 3.11: Lubang penyelak tidak sama dengan penyelak

Gambar foto 3.11 menunjukkan masalah pintu tidak dapat dikunci kerana kecuaian dalam menempah barang dengan tidak mengikut spesifikasi sebenar kerana cuai semasa penandaan lubang atau penyelaknya. Selain itu, pemasangan yang kurang kualiti dan menggunakan pekerja yang kurang cekap mengakibatkan kecacatan ini berlaku. Dengan memasang semula penyelak mengikut lubang yang dibuat dapat menyelesaikan masalah ini.

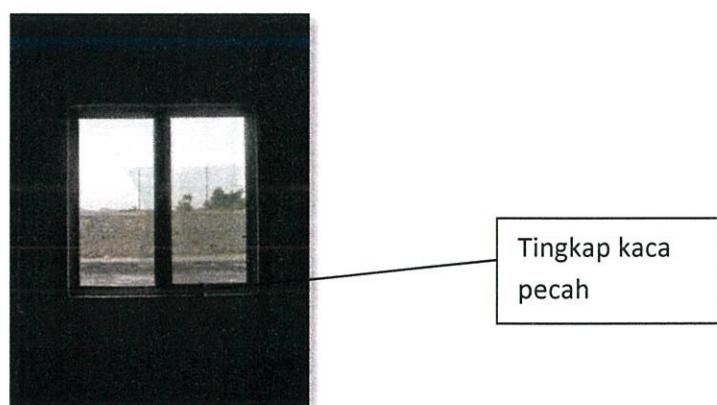
Gambar foto 3.12: Tingkap kaca pecah

Gambar foto 3.12 menunjukkan tingkap masih dipasang walaupun keadaan tingkap tersebut sudah pecah setelah tiba dari kilang. Ini menunjukkan tiada pemantauan dan pemeriksaan yang dilakukan semasa barang sampai dan semasa pemasangan tingkap dilakukan. Masalah ini terjadi apabila membenarkan barang-barang yang rosak masuk ke tapak projek semasa proses penyemakkan berlaku. Sepatutnya, kesemua ini boleh dielakkan dengan adanya penyelia tapak yang bertanggungjawab terhadap bahan binaan yang sampai ke tapak. Penyelia tapak juga perlulah memeriksa bahan yang sampai sebelum dibenar diletak di tapak dan dengan ini memastikan hanya bahan yang memenuhi spesifikasi sahaja dibenar masuk ke tapak.

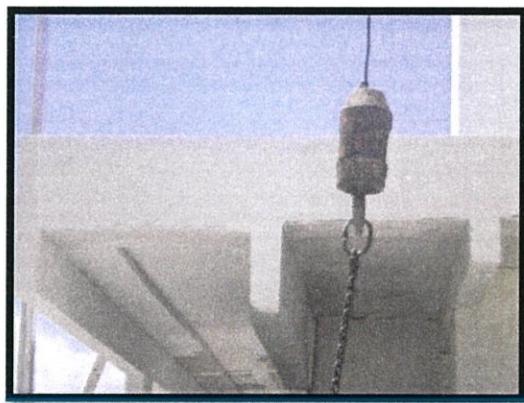
Gambar foto 3.13: Rasuk tidak sekata

Gambar foto 3.13 menunjukkan rasuk di surau tidak sekata disebabkan kerja-kerja melepa simen yang tidak mengikut spesifikasi. Semasa kerja-kerja melepa simen dilakukan, pekerja cuai iaitu melepa simen dengan ketebalan yang berbeza.

Selain itu, kecacatan ini berlaku kerana tiada pemantauan dibuat semasa pekerja sedang melakukan kerja-kerja melepa simen.

Bagi lapisan pertama, ia dikenali sebagai lapisan asas yang dilepa kasar setebal 10-12 mm. Untuk lapisan kedua ianya lebih dikenali sebagai lapisan tengah atau pertengahan. Permukaan ini dilepa dan diratakan dengan menggunakan pemasras

kayu panjang dan diratakan menggunakan kayu perata. Ketebalannya dibuat setebal 8-10mm. Sementara lapisan ketiga iaitu lapisan kemasan. Lapisan kemasan untuk rasuk ialah kemasan skim yang menggunakan campuran air dan serbuk skim.

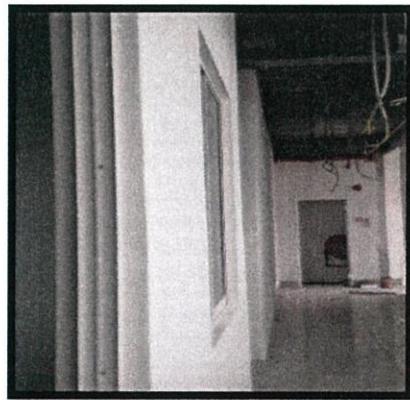
Gambar foto 3.15: Dinding tidak rata

Gambar foto 3.14 menunjukkan dinding tidak rata dan pemasalahan ini berlaku disebabkan oleh kecuaian pekerja semasa mengikat bata. Dalam kerja mengikat bata ketelitian amatlah penting semasa melakukan pekerjaan tersebut. Semasa kerja menaikkan dinding, terdapat kecuaian dimana aras bata semakin tidak lurus. Oleh itu, kerja-kerja pembaikan mesti dilakukan semula.

Antara kerja-kerja pembaikan yang perlu dilakukan ialah kerja memotong dan membuang bata yang rosak perlu dibuat dengan berhati-hati supaya tidak menimbulkan gangguan kepada binaan terdekat. Seterusnya, bata dan mortar yang digunakan sebagai ganti bagi bata dan mortar yang rosak hendaklah bersesuaian

dengan struktur asal dari segi kualiti dan keseragaman warnanya. Selain itu, kerja baru mestilah disatukan dengan betul pada struktur sedia ada dan semua penyambungan perlu dipenuhi dengan mortar.

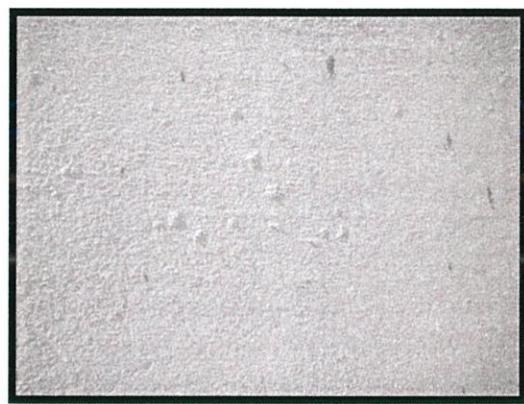
Gambar foto 3.16: Cat menggelembung

Gambar foto 3.16 menunjukkan permukaan cat menjadi menggelembung apabila kelembapan terperangkap di bawah lapisan cat. Kelembapan yang terperangkap akan menolak lapisan cat menjadi gelembung-gelembung kecil. Ini akan menghalang lapisan tersebut melekat pada permukaan dasar. Lapisan cat yang mengalami kerosakan seperti ini perlu dibuang dan digantikan dengan cat yang baru.

Oleh itu, sebelum kerja-kerja mengecat dijalankan permukaan dinding haruslah di dalam keadaan yang baik iaitu tidak berada dalam keadaan lembap. Kerja-kerja mengecat juga harus dilakukan mengikut urutan lapisan cat tersebut.
