Muhammad Hafeez bin Amran

Kecacatan Bangunan : Jenis, Punca dan Prosedur

- a) Kajian ini akan dijalankan di projek perumahan Taman Forest Bayu 2, Forest Height Seremban, Negeri Sembilan sebagai kawasan kajian kes.
- b) Kajian ini akan dijalankan atas data kecacatan bangunan yang berlaku pada kawasan kajian.
- c) Soal selidik akan disediakan dan temuduga akan dijalankan dengan pihak yang terlibat dalam industri pembinaan dan penduduk di kawasan kajian kes.

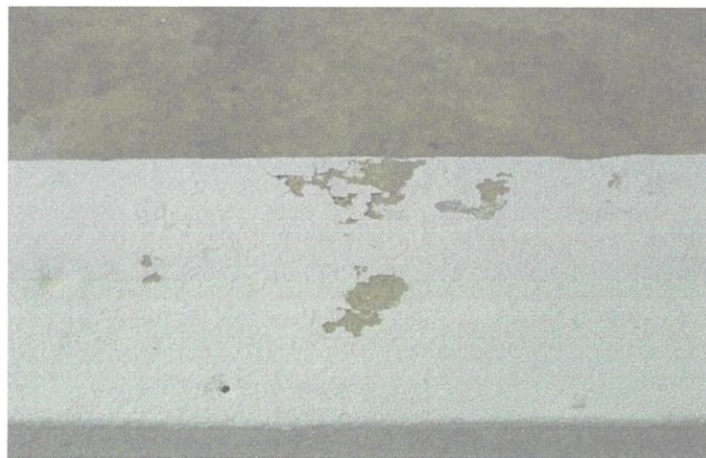
Pada pemerhatian penulis di tapak bina Forest Bayu, pengelupasan cat terjadi disebabkan penggunaan bahan cat yang tidak berkualiti serta tidak betul. Penggunaan bahan seperti kapur sebagai lapisan pertama pengecatan (*undercoat*) akan menyebabkan cat pada lapisan seterusnya mudah tertanggal sekiranya cat tersebut terdedah kepada lembapan.

Permukaan dinding yang berlumut serta lembap juga menjadi punca pengelupasan cat pada dinding. Lembapan dan lumut yang melekat pada dasar dinding akan melemahkan daya ikatan antara cat dan dinding, akibatnya cat akan tertanggal.

Gambar 3.2: Cat bahagian balkoni rumah mengelupas.

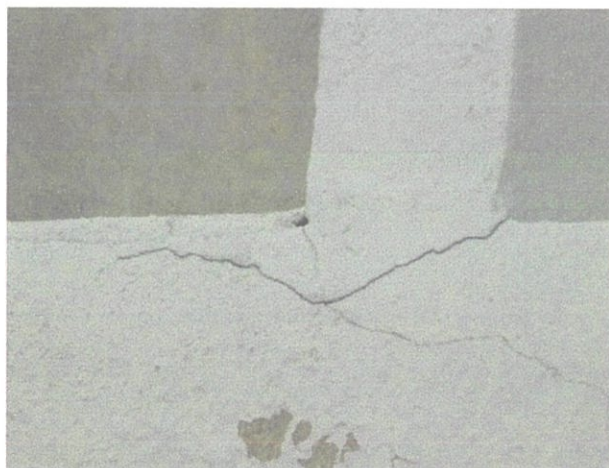
Antara punca-punca berlakunya keretakan dinding bata ini adalah disebabkan pergerakan bawah tanah termasuklah perubahan kandungan air, pergerakan dan kegagalan asas, tindak balas bahan kimia antara dinding bata, kegagalan ikatan dinding bata dan kuakan akibat beban berlebihan dari bumbung.

Keretakan struktur dinding juga boleh berlaku disebabkan oleh pergerakan sisi di sepanjang kalis lembap. Apabila pengembangan berlaku, lapisan kalis lembap akan mengalami pergerakan pada struktur dinding bata sekaligus akan menyebabkan dinding bergerak keluar daripada kedudukan asal.

Gambar 3.3: Keretakan struktur di tapak bina Forest Bayu, Seremban.

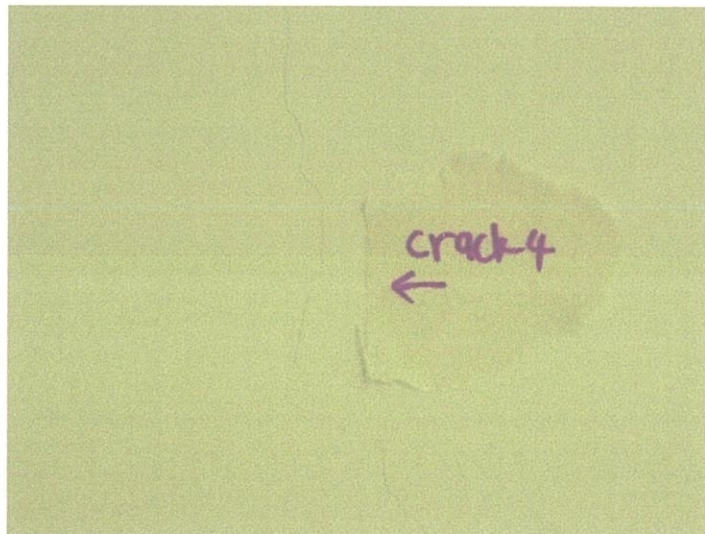
Keretakan lepaan ini adalah disebabkan oleh pengecutan semasa pengeringan atau perbezaan pergerakan. Keretakan kecil yang telah berlaku akan menyebabkan keretakan yang lebih besar berlaku dan membenarkan resapan air berlaku antara ruang retakan. Menurut penyelia tapak bagi pihak kontraktor di tapak bina Forest Bayu, Mr Onn, tindak balas kimia seperti serangan sulfat akan menyebabkan keretakan dan pengecutan pada permukaan lepaan. Sulfur dioksida dan karbon dioksida yang banyak terdapat pada udara yang kotor boleh larut di dalam air dan akan menyerang permukaan lepaan konkrit.

Gambar 3.4: Keretakan lepaan dinding Projek Forest Bayu, Seremban.

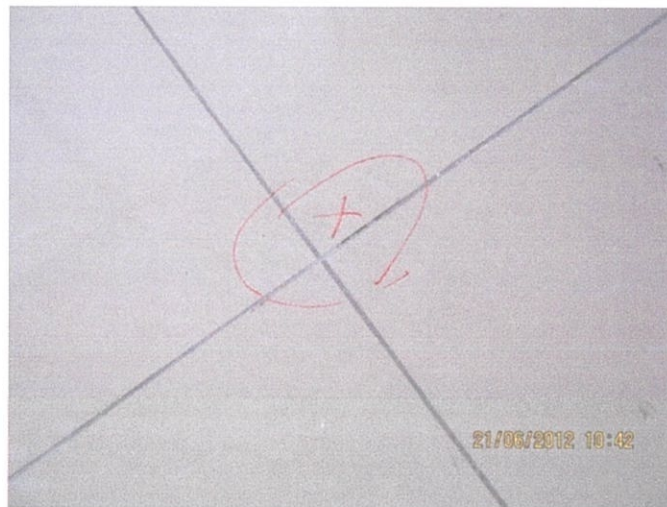
Kemasan seperti terazo, mozek seramik, parket dan sebagainya boleh tertanggal daripada permukaan lantai diakibatkan kurangnya daya lekatan antara lantai dan bahan perekat.

Bahan perekat akan hilang sifat lekatannya apabila lembapan terperangkap antara lantai dan bahan perekat. Kesan ini lebih ketara lagi apabila kemasan lantai tersebut berdekatan dengan tandas.

Gambar 3.5: Kemasan Jubin tertanggal dari lantai di tapak bina Forest Bayu.

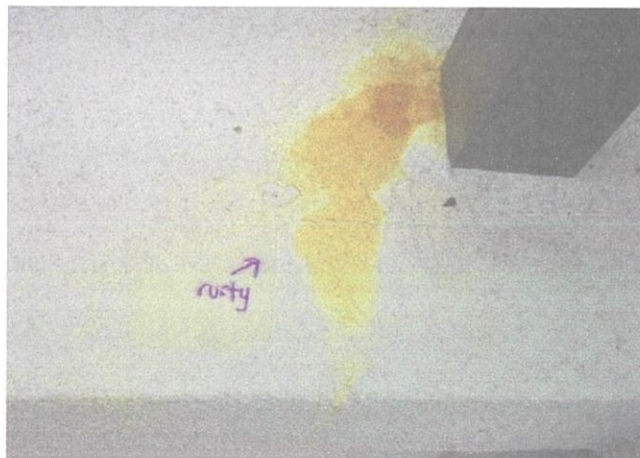
Pengaratan merupakan salah satu kecacatan yang biasa dilihat atau boleh ditemui di tapak bina Forest Bayu dan Spektra ini. Secara pemerhatian fizikalnya, pengaratan merupakan sesuatu yang mengganggu penglihatan ataupun boleh dikatakan merosakkan nilai estetika sesuatu binaan.

Namun ia boleh bertukar menjadi satu bencana atau bahaya buat penghuni sekiranya pengaratan ini terlalu serius. Misalnya, bahagian bahan yang dibuat dari besi telah berlakunya pengaratan dan bahan tersebut merupak salah satu daripada struktur binaan yang menanggung sebarang beban.

Gambar 3.7: Pengaratan yang berlaku di tapak bina Forest Bayu, Seremban.

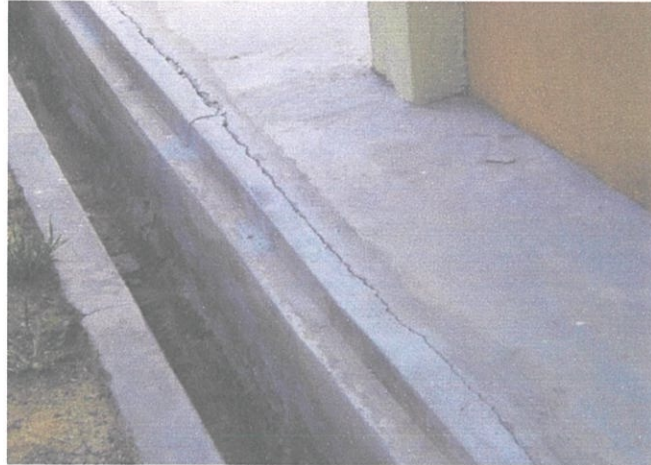
Selain dari itu, keretakan lepaan juga boleh berpunca daripada serangan sulfat. Campuran lepaan yang salah, atau lepaan yang banyak menggunakan simen juga boleh menyebabkan berlakunya keretakan lantai konkrit.

Gambar 3.8: Keretakan Lantai Konkrit di Tapak Bina Forest Bayu, Seremban.
