**JABATAN BANGUNAN
FAKULTI SENIBINA, PERANCANGAN DAN UKUR
UNIVERSITI TEKNOLOGI MARA
PERAK**

Muhammad Ammar Bin Ahmad Zahrol

Kaedah Pengubahsuaian Bangunan. Kajian Kes: Bangunan Puduraya

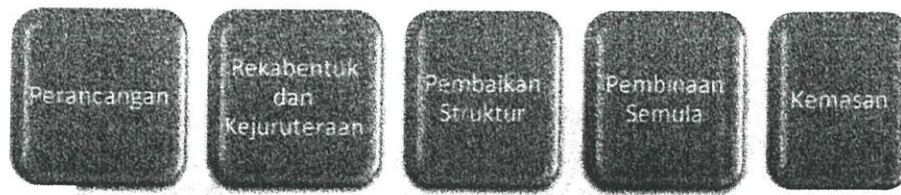
Rajah 3.1: Peringkat pengubahsuaian bangunan

Menurut Benator dan Thumann (2008), sesebuah projek pengubahsuaian akan mengalami lima proses penting yang akan menjadikan projek itu berjalan dengan lancar. Lima proses itu adalah perancangan, rekabentuk dan kejuruteraan, pembaikan struktur, pembinaan semula dan akhirnya kemasan.

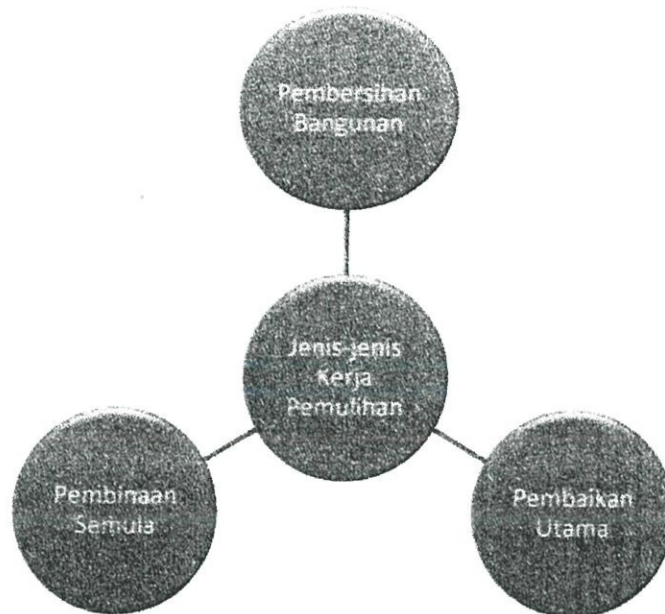
Rajah 3.2: Jenis-jenis kerja-kerja pemuliharaan

Bangunan merupakan struktur yang mempunyai kegunaan spesifik dari masa ke masa. Bangunan memerlukan pemeliharaan untuk mengelakkan bangunan itu daripada mengalami kerosakan disebabkan kegunaan dan masa (Guilin, 2005). Pemulihan bangunan boleh dikatakan sebagai satu set aktiviti yang lebih banyak jika dibandingkan dengan kerja-kerja pemulihan yang dilakukan setiap tahun. Skop kerja pemulihan bergantung kepada beberapa faktor seperti status bangunan semasa dan kemampuan tenaga kerja yang diperlukan (Levy, 2006). Terdapat tiga jenis utama kerja-kerja pemulihan iaitu pembersihan bangunan, pembaikan utam dan pembinaan semula.

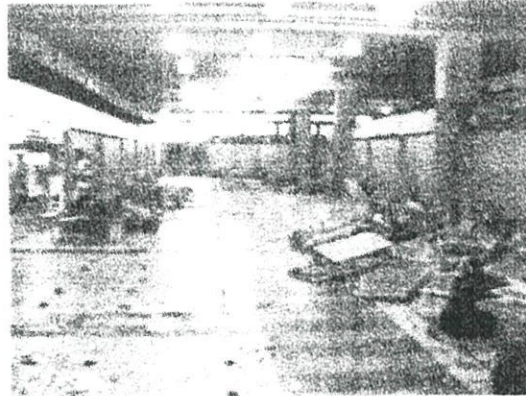
Gambar foto 4.1: Ruangan medan selera di peringkat awal peruntuhan

Peruntuhan yang dibuat melibatkan pekerja-pekerja beserta 2 buah mesin bobcat untuk melakukan kerja-kerja peruntuhan di kawasan medan selera lama dan lot-lot kedai lama. Seperti dalam gambar foto 4.1, kerja-kerja peruntuhan dilakukan dahulu dengan pembukaan meja-meja dan kerusi-kerusi di bahagian medan selera. Kerja ini dilakukan dengan menggunakan tenaga pekerja seramai 8 orang.

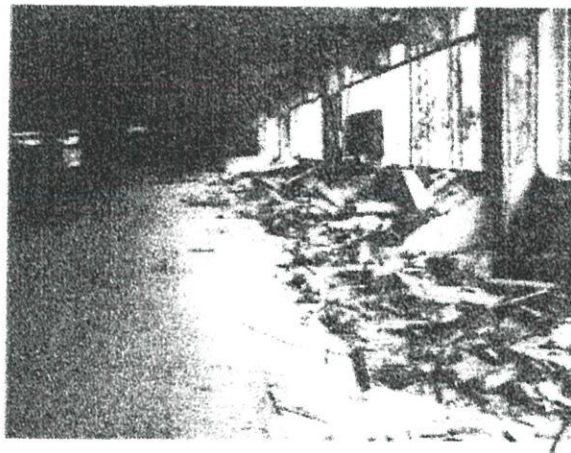
Gambar foto 4.4: Peruntuhan bahagian *facade*

Peruntuhan di bahagian facade seperti mana yang ditunjukkan dalam gambar foto 4.4, cara untuk meruntuhkan bahagian dinding luar sama seperti cara peruntuhan di bahagian medan selera iaitu dengan menggunakan mesin bobcat dan alatan-alatan lain seperti tukul besar.

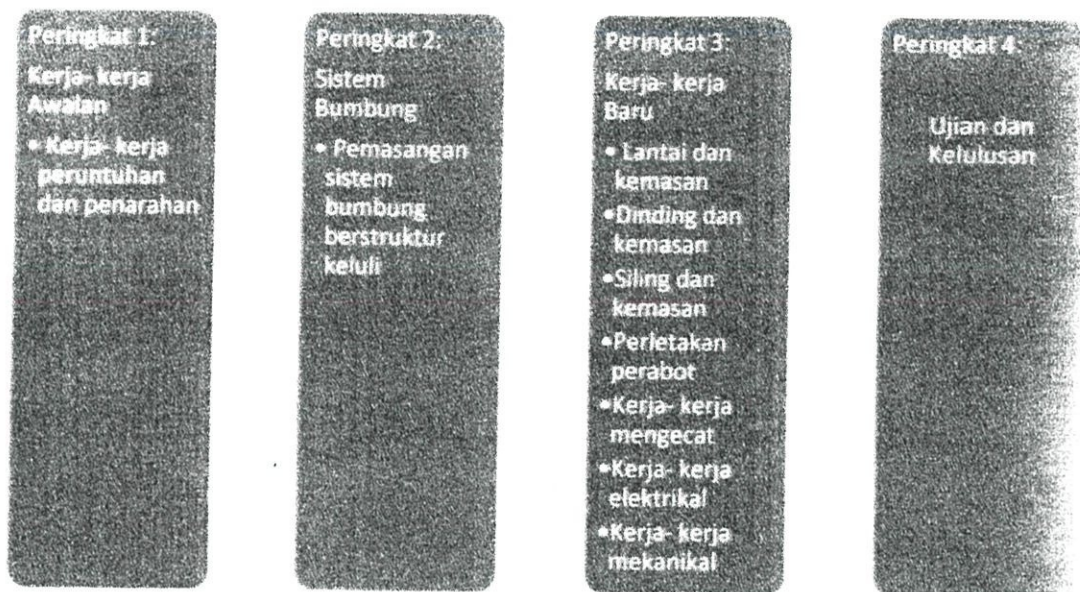
Rajah 4.4: Kerja-kerja yang terlibat dalam pengubahsuaian tingkat empat

- a) Pemasangan tiang keluli
- b) Pemasangan struktur *I-beam*
- c) Pemasangan kemas bumbung
- d) Pemasangan *gutter* dan paip air hujan
- e) Pemasangan *strip ceiling*

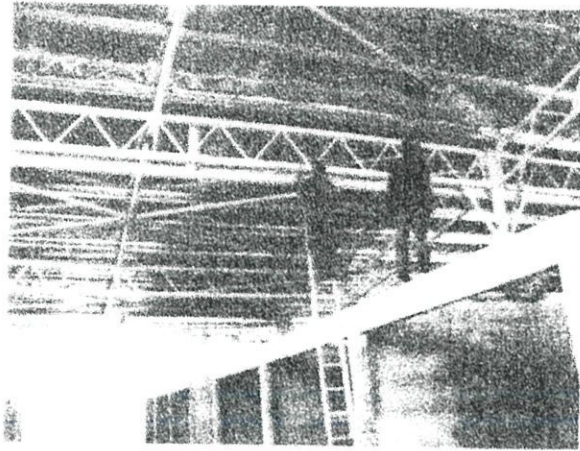
Gambar foto 4.14: Struktur bumbung yang telah siap dipasang

Gambar foto 4.14 menunjukkan 2 orang pekerja sedang membuat kerja-kerja mengemaskan sambungan struktur rasuk bumbung yang telah dipasang. Rasuk bumbung itu telah mengalami kerosakan kecil di bahagian sambungan tengah. Pemeriksaan teliti dibuat supaya kerosakan-kerosakan sedemikian dapat dikenalpasti dan dibaik pulih serta merta.

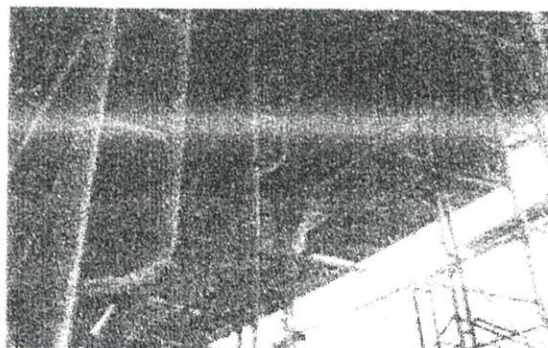
Gambar foto 4.16: Pemasangan *strip ceiling* pada struktur utama

Strip ceiling digunakan sebagai kemas kepada permukaan dalam struktur bumbung. Pemasangan strip ceiling menggunakan cara mencangkuk kepingan strip ceiling itu pada struktur bumbung utama. Gambar foto 4.16 menunjukkan cara pemasangan kepingan *strip ceiling* pada permukaan bumbung.

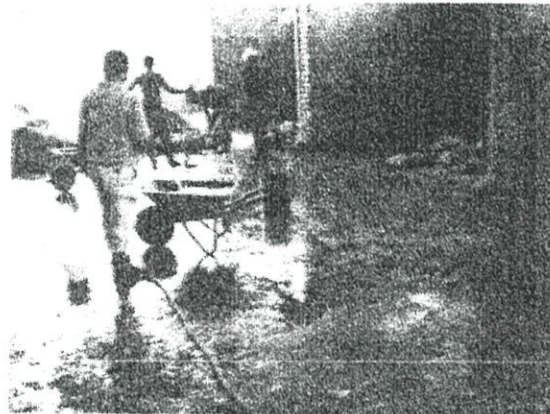
Gambar foto 4.17: Kerja-kerja lepaan simen pada ikatan bata ruangan lot kedai

Kerja-kerja pembinaan dinding lot kedai dan tandas adalah berbeza. Gambar foto 4.17 menerangkan bahan binaan dinding yang digunakan adalah jenis bata tanah liat merah. Berlainan pula gambar foto 4.18, pembinaan dinding untuk kawasan tandas dan *wash area* menggunakan bata pasir *masonry block*.

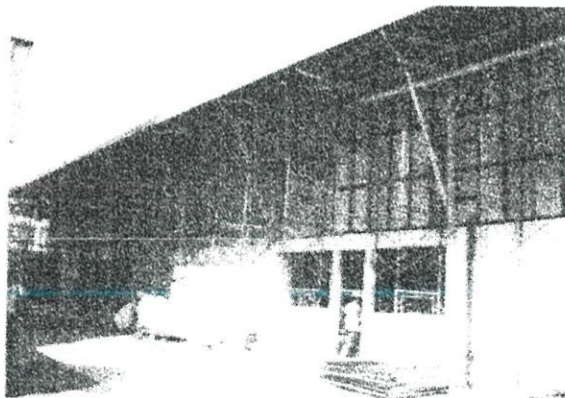
Gambar foto 4.24: Ruangan hadapan medan selera

Ruangan hadapan medan selera seperti gambar foto 4.24 dilengkapi dengan papan plaster yang dijadikan sebagai penutup untuk rangka yang telah diperbuat dengan besi-besi tahan karat. Selepas dipasang dengan papan plaster, permukaan papan plaster itu kemudiannya
