اُيُتَمُ سَيِّدِي تَيْكُونُ لَوِي كُنْ مَارَا  
UNIVERSITI  
TEKNOLOGI  
MARA

**MEI 2010**

**Kaedah Membaik Pulih Kecacatan Pada Konkrit Menggunakan Simen Epoksi**

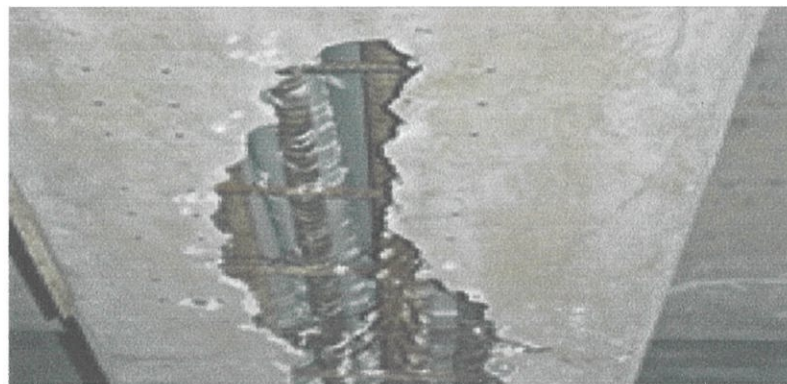
Bagi kecacatan indung madu di tahap serius, ia mempunyai kedalaman yang tinggi dari jarak permukaan konkrit ke dasar lompong. Indung madu yang serius adakalanya menampakkan tetulang keluli yang di tanam dalam konkrit dengan jelas.

Gambarfoto 3.2: Kecacatan Indung Madu Di Tahap Serius.

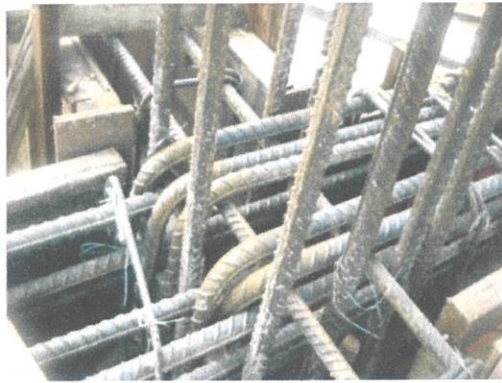
Kewujudan indung madu adalah bergantung pada tahap pemadatan konkrit serta keboleh telapan bahan konkrit iaitu simen, agregat dan air. Saiz agregat yang tidak seragam menghasilkan liang udara yang berlainan saiz. Kehadiran sebanyak dua peratus indung madu berbanding dengan isipadu konkrit dalam zon momen mengurangkan kekuatan muktamad rasuk sebanyak lebih kurang 13% hingga 22% berbanding dengan struktur konkrit serupa yang tidak mempunyai indung madu.

Gambarfoto 3.3 : Kesesakan tetulang keluli dalam kekotak acuan konkrit

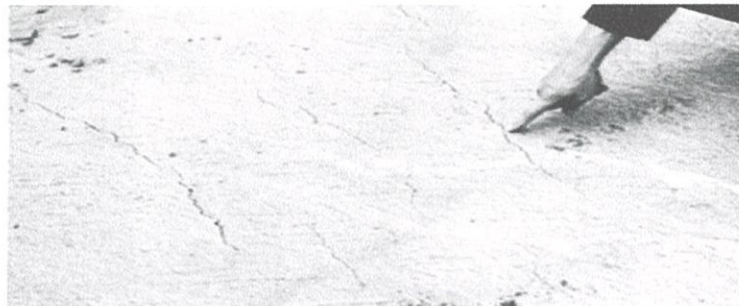
Penyejatan lembapan pada permukaan konkrit yang mendadak sebelum diganti dengan lembapan dari dalam konkrit mengakibatkan bahagian permukaan mengalami pengecutan melebihi bahagian dalam struktur konkrit. Tekanan haba yang tinggi akibat sinaran terik matahari menjadi salah satu faktor air serta lembapan dalam konkrit tersejat secara mendadak dalam konkrit.

Gambarfoto 3.4 : Keretakan Pengecutan Plastik pada Lantai Konkrit

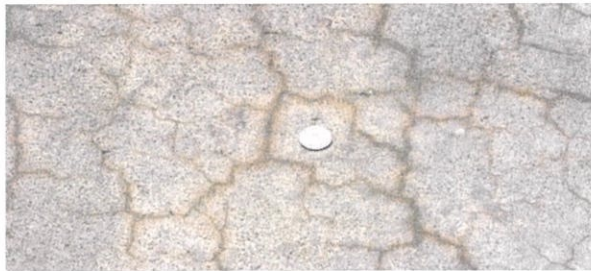
Tindak balas silika-alkali ialah tindakbalas kimia di antara sesetengah jenis agregat dan ion hidroksil bersama alkali yang terdapat dalam simen. Retakan jenis ini dapat dikenal pasti pada bentuk halus dari satu titik. Dalam suatu jangka masa, ia akan merebak dan bercantum seperti satu peta. Ia wujud akibat kehadiran alkali yang tinggi pada bancuhan konkrit. Alkali hadir daripada penggunaan simen portland beralkali tinggi dan agregat mengandungi silika yang tidak aktif.

Gambarfoto 3.5: Keretakan akibat tindak balas silika-alkali dalam konkrit

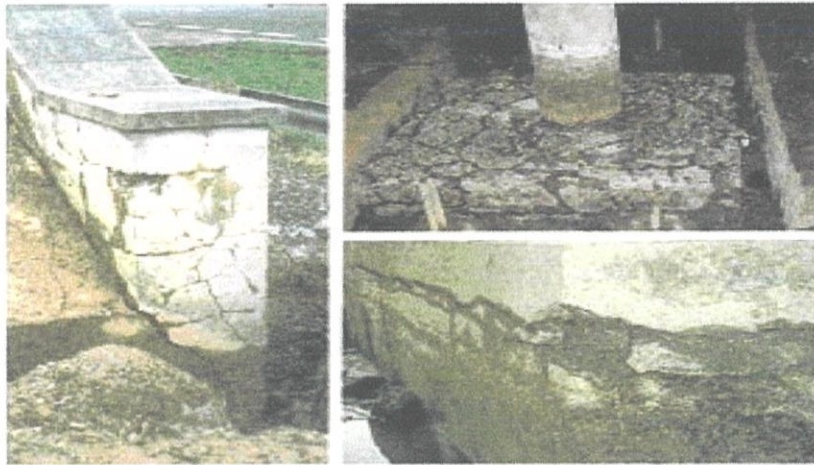
Gambarfoto 3.7: Tindak Balas Silika-Alkali Yang Kritikal Pada Struktur Konkrit

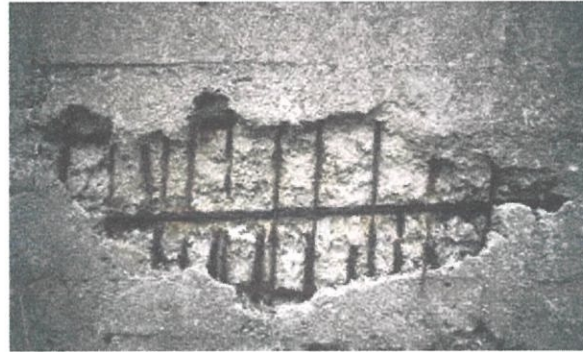
lebih jelas kedengaran pada konkrit yang mempunyai ruang udara berdekatan permukaan konkrit yang dilapisi mortar.

Gambarfoto 3.8 : Serpihan Atau Umpilan Pada Konkrit Yang Tertanggal

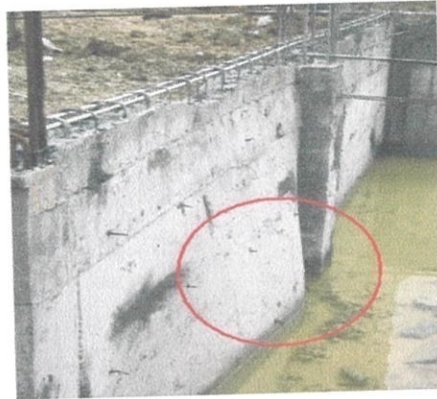
Pemasangan kekotak acuan yang tidak kemas adalah punca berlakunya pengembangan pada konkrit. Penggunaan kekotak acuan yang sudah rosak akan meningkatkan potensi berlakunya pengembangan pada struktur konkrit.

Gambarfoto 3.9 : Bulatan Menunjukkan Pengembangan Pada Struktur Rasuk Konkrit

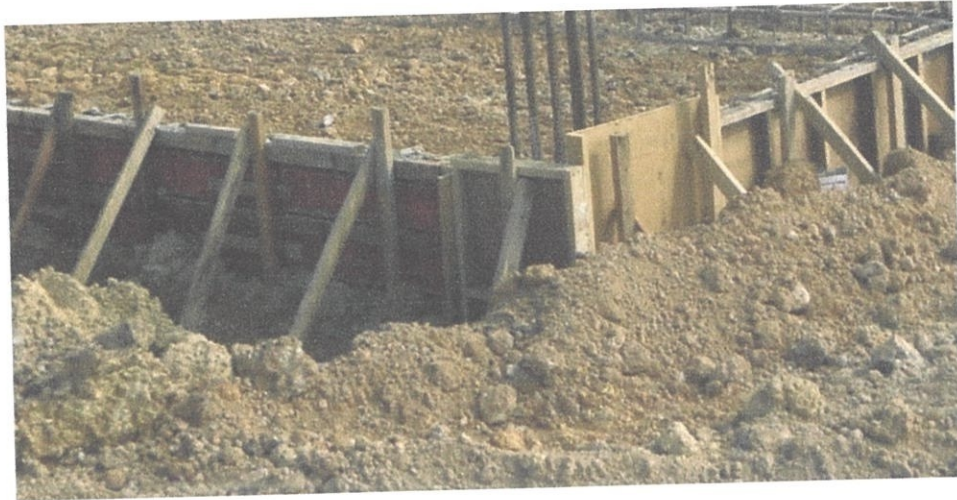
Penupangan yang kemas dan kuat mampu mengurangkan kecenderungan berlakunya pengembangan pada konkrit. Kayu yang digunakan bagi kerja-kerja penupangan mestilah dalam keadaan baik disamping keadaan kekotak acuan yang baik.

Gambarfoto 3.10: Kayu tupang 1x2 inci digunakan sebagai penyokong bagi kekotak acuan bagi rasuk

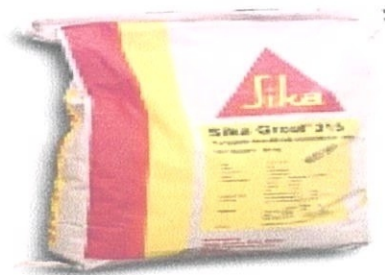
Gambarfoto 3.11: Sika Grout-215

Sika Grout-215 ialah sejenis simen epoksi yang bertindak sebagai penyumbat dan pengisi bagi memperbaiki keretakan dan rongga-rongga pada konkrit. Ia bertindak bagi menutup segala keretakan dan lubang pada struktur konkrit daripada merebak menjadi lebih kritikal. Ia adalah bahan utama yang sering digunakan semasa kerja-kerja memperbaiki kecacatan konkrit.. Rupa fizikal baginya ialah seperti serbuk tepung berwarna kelabu. Jangka hayat Sika Grout-215 ialah dalam tempoh 6 bulan dari tarikh pembungkusan. Dalam tempoh tersebut, bungkusan Sika haruslah dipastikan dalam keadaan sedia asal, baik tanpa kebocoran jika belum pernah dibuka atau digunakan. Ia mesti disimpan di tempat kering dalam lingkungan 5°C hingga 30°C.

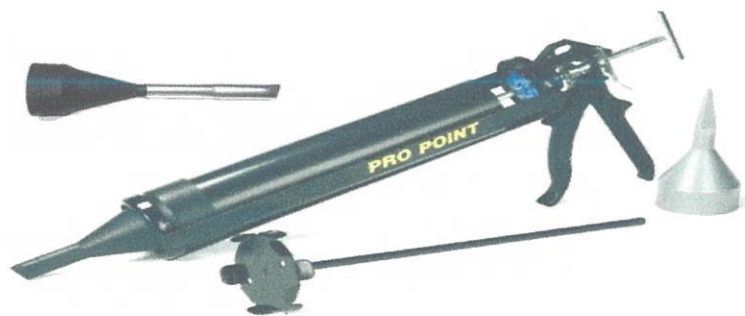
Gambarfoto 3.13: Penembak Mortar Bertekanan Udara

Kerja-kerja memasukkan lubang pada tiang bagi memasukkan batang-batang keluli untuk kerja mengikat bata perlu diisi dan dipadatkan dengan mortar epoksi. Ia mengelakkan batang keluli hilang kekuatan pegangan dengan tiang konkrit.

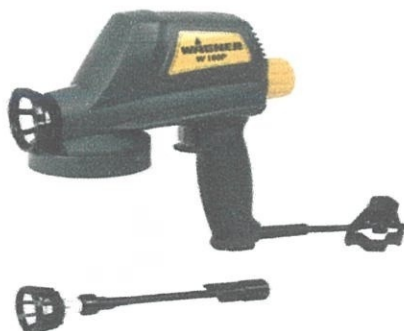
Ia digunakan ketika kerja-kerja menyembur cecair sebatian pengawet ketika kerja-kerja pembinaan lantai konkrit.

Gambarfoto 3.16: Penyembur Cecair Bertekanan Udara Rendah

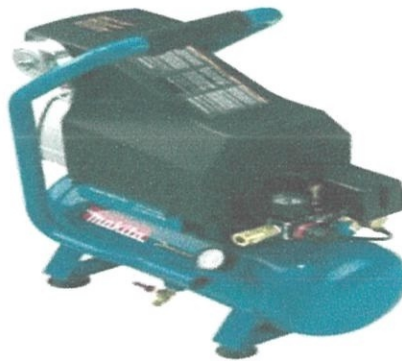
Ia digunakan ketika kerja-kerja membersihkan kawasan yang hendak di baiki dengan semburan udara bertekanan tinggi. Selain itu ia juga berupaya menyedut air pada lokasi konkrit yang hendak dibaiki seperti pada bahagian asas..

Gambarfoto 3.17: Mesin Pemampat Udara

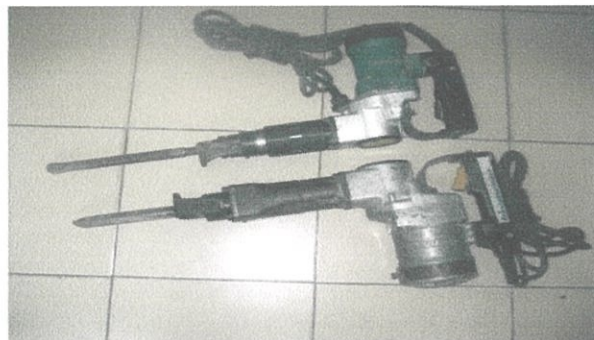
Ia digunakan semasa kerja-kerja memecah dan memotong struktur konkrit yang berlebihan. Ia digunakan semasa kerja membaiki pengembungan pada struktur. Ia juga berguna bagi kerja membersihkan struktur konkrit sebelum kerja-kerja membaik pulih dijalankan

Gambarfoto 3.18: Mesin Pemecah Dan Pemahat konkrit

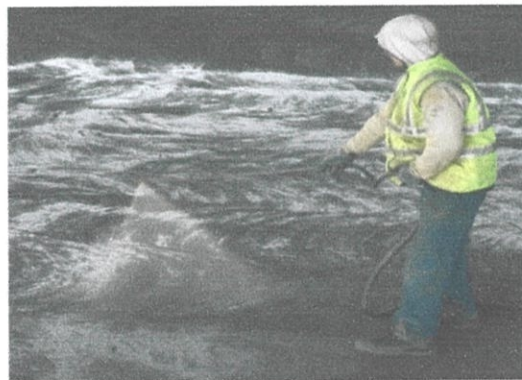
Gambarfoto 3.19: Kerja-Kerja Penyemburan Sebatian Pengawet

Jenis bagi perlindungan adalah terpulang kepada keadaan struktur konkrit., (Walker,1999). Perlindungan permukaan adakalanya dijalankan semasa kerja-kerja konkrit dijalankan dan adakalanya dijalankan selesai konkrit mengeras. Teknik penyemburan dengan cecair pengawet adalah satu kaedah perlindungan permukaan. Ia bertujuan mengelakkan berlakunya pengecutan pada permukaan konkrit akibat penyejatan mendadak yang boleh mengakibatkan keretakan halus pada permukaan konkrit. Bagi keretakan halus yang dikenal pasti selepas konkrit selesai mengeras, kaedah salutan permukaan dengan menggunakan simen epoksi adalah cukup bagi mengekalkan kekuatan dan permukaan struktur konkrit.

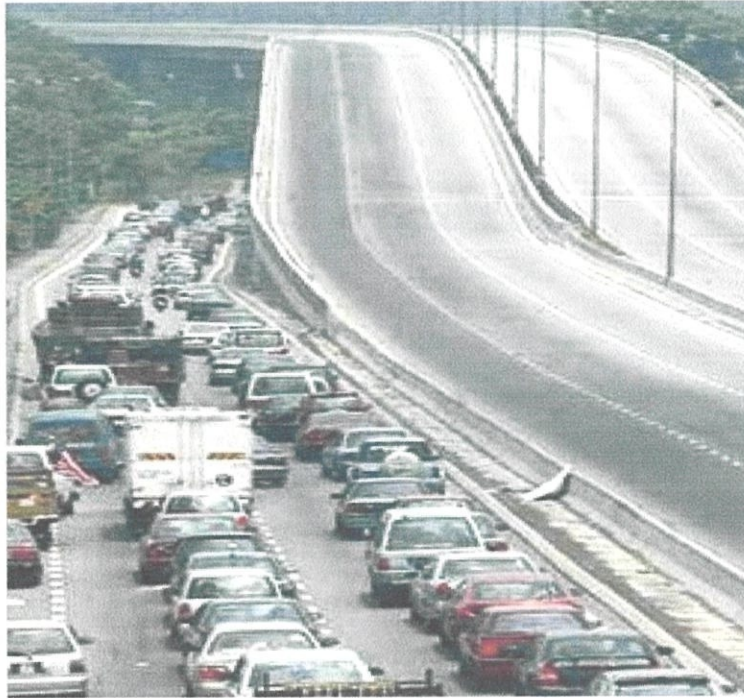
Gambarfoto 3.21: Jejambat Kepong MRR2

Jejambat Kepong ditutup buat kali sekali lagi kepada semua lalu lintas pada 3 Ogos 2008 selepas rekahan dijumpai pada tiang 28. 4 lorong tengah bagaimanapun dibuka semula pada petang hari yang sama.

Hasil siasatan awal menerangkan bahawa keretakan yang terhasil adalah akibat 3 daripada 18 tetulang gentian karbon yang digunakan ketika pembinaan struktur konkrit lebuh raya tersebut putus.

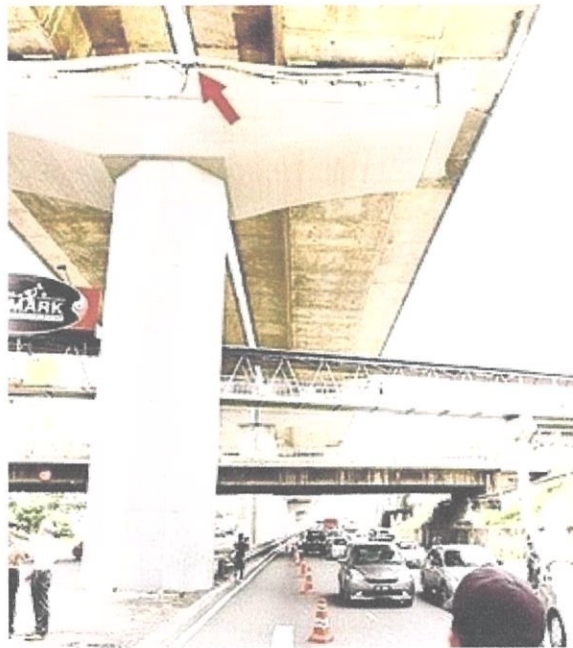
Langkah memasang mebran kalis air telah dijalankan bagi membaik pulih keretakan tersebut dan kos membaik pulih di anggarkan bernilai 3 juta Ringgit Malaysia

Gambarfoto 3.22: Anak Panah Menunjukkan Keretakan Pada Struktur Rasuk Jejambat

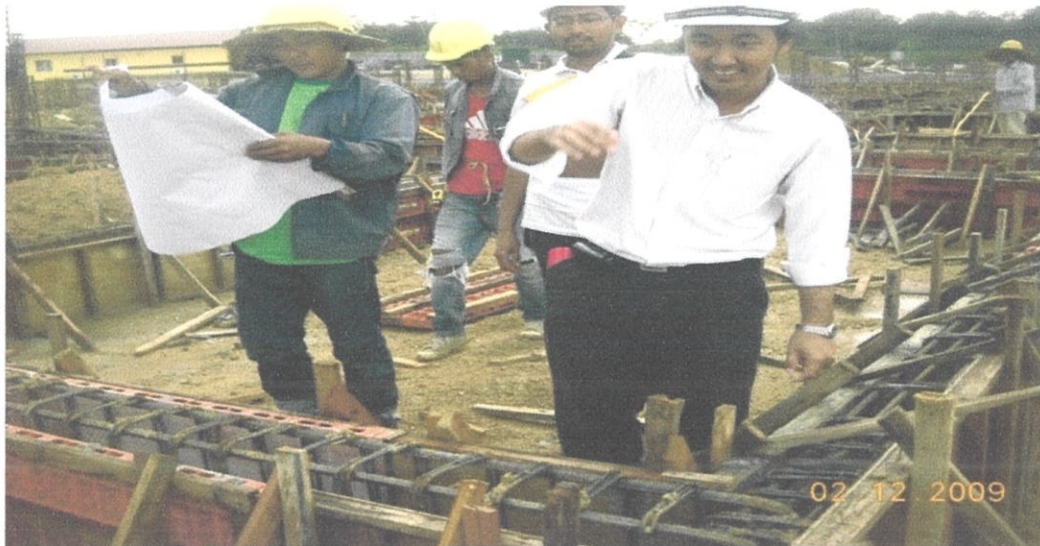
Gambarfoto 4.2: Kerja Pemeriksaan Sebelum Mengkonkrit Rasuk.

Sebelum memulakan sesuatu kerja seperti kerja-kerja konkrit, satu sesi pemeriksaan akan dijalankan oleh wakil perunding jurutera struktur .Tujuan bagi kerja-kerja pemeriksaan sebelum kerja- kerja konkrit dijalankan ialah :

- i. Memastikan tetulang keluli sentiasa dalam keadaan baik dengan bilangan yang mencukupi serta saiz yang betul.
- ii. Memastikan ukuran kekotak acuan mengikut spesifikasi serta lukisan jurutera struktur.
- iii. Memastikan kekotak dalam keadaan baik tanpa sebarang kerosakan dan kebocoran..
- iv. Memastikan bahagian ruang yang hendak dikonkrit dibersihkan terlebih dahulu bagi mengelakkan sampah bercampur dengan bancuhan konkrit.

Segala kesilapan yang dikenalpasti seperti kesilapan dalam susunan tetulang perlu di perbaiki terlebih dahulu sebelum kerja-kerja konkrit dijalankan. Segala kesilapan yang telah diperbaiki perlu mendapat kelulusan daripada wakil perunding jurutera struktur. Kebocoran yang dikenalpasti pada kekotak acuan perlu ditutup terlebih dahulu dengan menggunakan penyumbat span bagi mengelakkan pembaziran yang banyak akibat pengaliran keluar konkrit serta mengurangkan kebarangkalian wujudnya kecacatan pada konkrit.

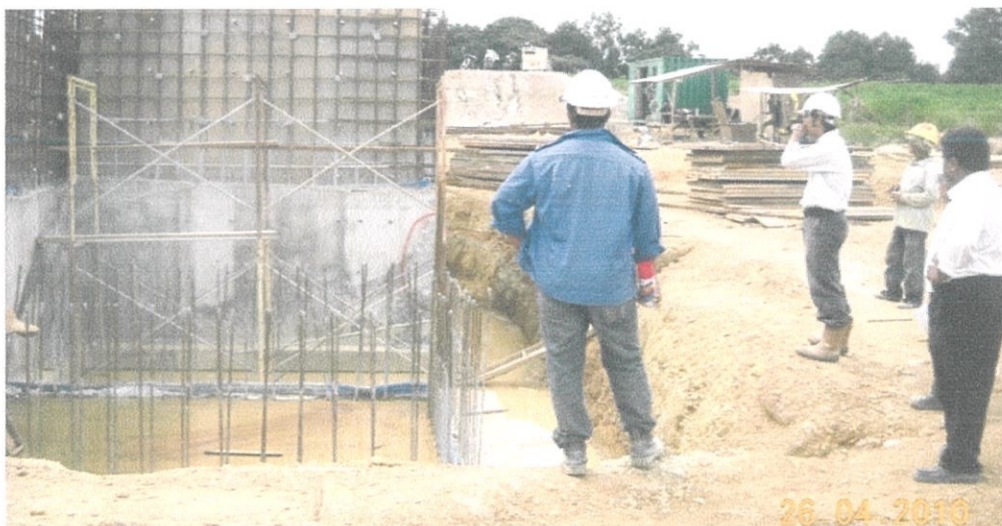
- i. Kenal pasti jenis jenis kecacatan yang wujud pada struktur konkrit
- ii. Menganalisa tahap kecacatan melalui pengukuran saiz, kedalaman dan beberapa ujian manual
- iii. Mengambil keputusan tentang kaedah membaik pulih setiap kecacatan bergantung pada jenis, tahap kecacatan serta lokasi berlakunya kecacatan pada struktur bagi menyediakan penupangan yang cukup jika perlu.

Gambarfoto 4.4: Kerja Pemeriksaan Selepas Kekotak Acuan Konkrit Siap Dibuka

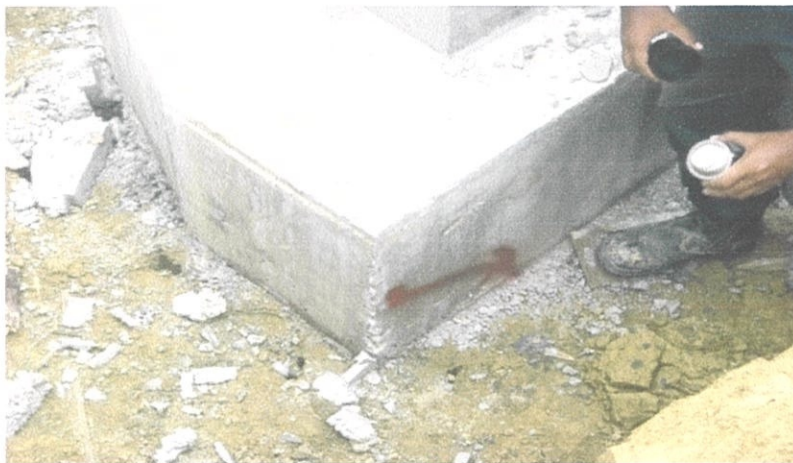
Bagi setiap kecacatan yang ditemui, ia akan ditandakan dengan cat merah memudahkan pekerja mengenalpasti lokasi serta jumlah kecacatan yang perlu dibaiki. Ia juga memudahkan pihak kontraktor merekodkan setiap kecacatan sebelum dan selepas dibaiki mengikut kecacatan yang ditanda.

Gambarfoto 4.5: Kecacatan Pada Asas Konkrit Ditanda Cat Merah

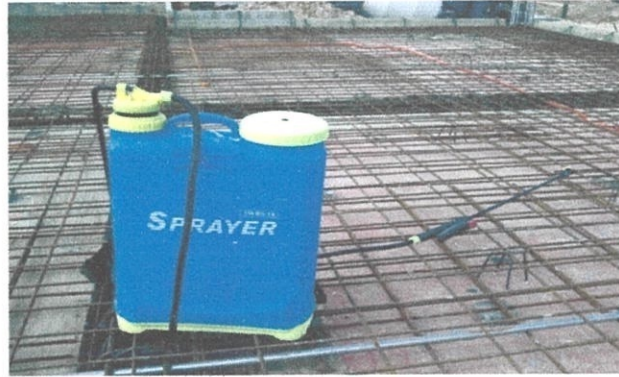
Ia wujud sebagai garis-garis halus dengan lebar serta kedalaman retakan tidak mencecah 1mm. Kebiasaannya ia wujud pada struktur konkrit lantai. Ia boleh di elakkan dengan penggunaan cecair sebatian pengawet. Sebatian pengawet akan disembur dengan penyembur khas semasa konkrit masih basah.

Gambarfoto 4.6: Alat Penyembur Sebatian Pengawet

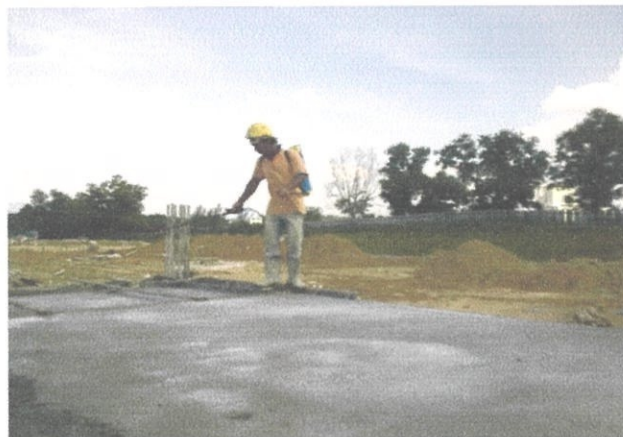
Gambarfoto 4.7: Semburan Sebatian Pengawet Pada Konkrit Yang Masih Basah

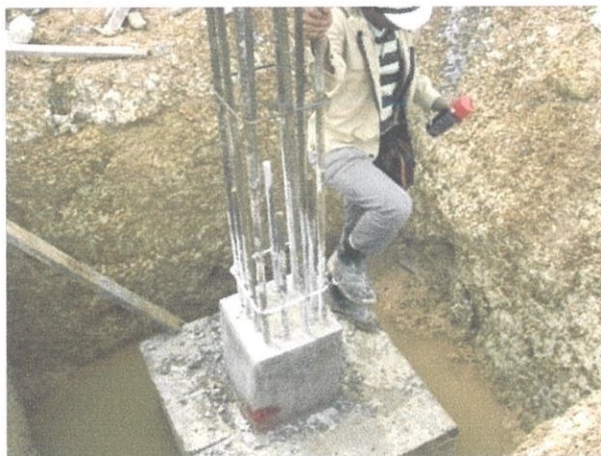
- i. Pemeriksaan oleh penyelia tapak mewakili kontraktor utama bersama-sama wakil perunding struktur bahan akan dijalankan apabila kekotak acuan selesai dibuka. Setiap indung madu yang dikenal pasti akan ditandakan dengan cat merah bagi memudahkan pengenalan lokasi bahagian yang perlu dibaiki. Setiap indung madu yang ditanda akan diambil gambar foto bagi tujuan rekod projek tersebut.

Gambarfoto 4.8: Penyelia Tapak Menandakan Indung Madu Dengan Cat Merah

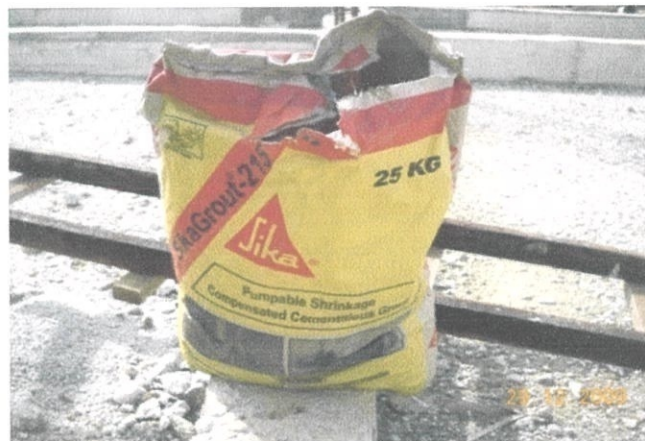
Gambarfoto 4.9: Simen Epoksi Sika Grout-215 Yang Digunakan Di Tapak

- ii. Simen epoksi Sika Grout-215 disediakan dan dibancuh oleh pekerja berpengalaman. Bancuhan simen epoksi dipastikan agar tidak terlalu cair bagi kerja- kerja penampalan indung madu. Bancuhan simen epoksi Sika Grout-215 tidak memerlukan penambahan aggregate. Ia hanya mencukupi dengan bancuhan bersama air bersih sahaja. Pastikan air yang benar-benar bersih digunakan. Penggunaan air yang berlumpur dan beralga akan memudaratkan struktur konkrit akibat penghasilan asid dan sulfur daripada mikroorganisma yang terdapat dalam air yang tidak bersih.

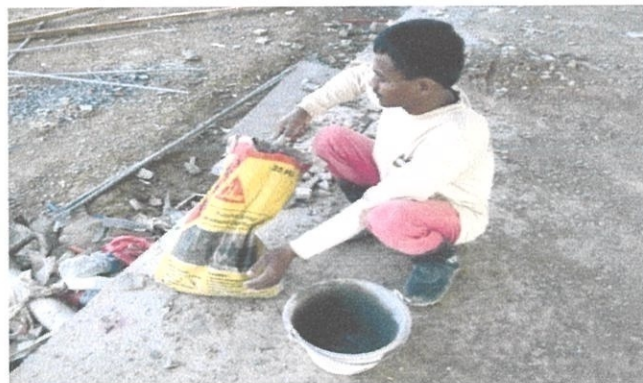
Gambarfoto 4.10: Pekerja Membancuh Simen Epoksi

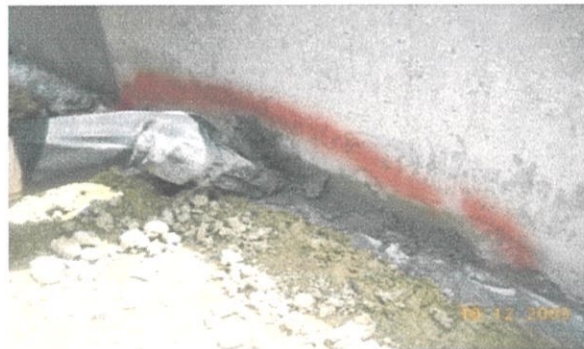
- iii. Kerja-kerja penampalan dijalankan dengan menyelaputi kawasan indung madu dengan simen epoksi. Kerja-kerja menyelaput atau menampal adalah menggunakan tangan. Sebagai langkah-langkah keselamatan, sarung tangan wajib dipakai semasa kerja-kerja membaiki pulih dengan menggunakan tangan bagi mengelak kerosakan pada tangan. Simen epoksi mempunyai bahan kimia yang berbahaya dan boleh mengakibatkan kulit mengelupas jika disentuh tanpa sebarang perlindungan kepada kulit. Bahagian yang ditampal perlu diratakan mengikut permukaan struktur konkrit. Setiap kerja penampalan perlu dipastikan diisi penuh dengan simen epoksi agar tidak wujud bahagian yang memerangkap udara dimana ia akan mengakibatkan kecacatan lain di masa depan.

Gambarfoto 4.11: Kerja Menampal Indung Madu

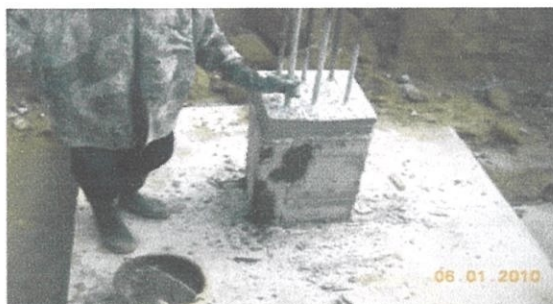
- iv. Setiap indung madu yang siap ditampal dengan simen epoksi akan diambil gambar bagi kerja-kerja merekod setiap kecacatan pada struktur konkrit bagi memudahkan penyemakan jika berlaku sebarang perkara yang tidak diinginkan di masa hadapan.

Gambarfoto 4.12: Indung Madu Yang Siap Ditampal

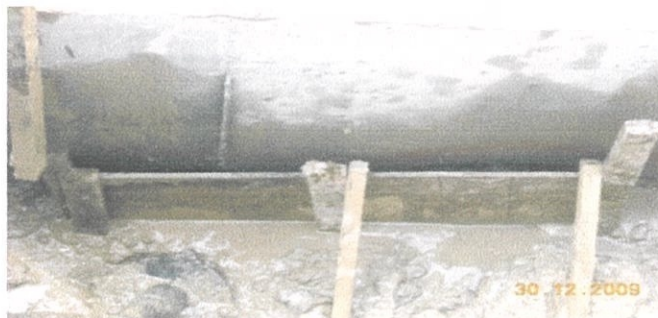
Gambarfoto 4.14: Kekotak Acuan Siap DiPasang Dan Ditupang

- i. Setiap indung madu yang kritikal akan di analisa terlebih dahulu saiz serta kedalamannya. Ia memudahkan kerja-kerja memasang kekotak acuan bagi mengisi bahagian yang mengalami masalah dengan simen epoksi Tupang di perlukan bagi menyokong kekotak acuan semasa kerja menuang simen epoksi.

Jika bahagian yang bermasalah ialah pada bahagian tingkat atas dan terapung seperti pada rasuk bumbung, tupang mati diperlukan bagi menyokong kekotak acuan simen epoksi. Pastikan kekotak acuan yang dipasang benar-benar kuat dan kemas.

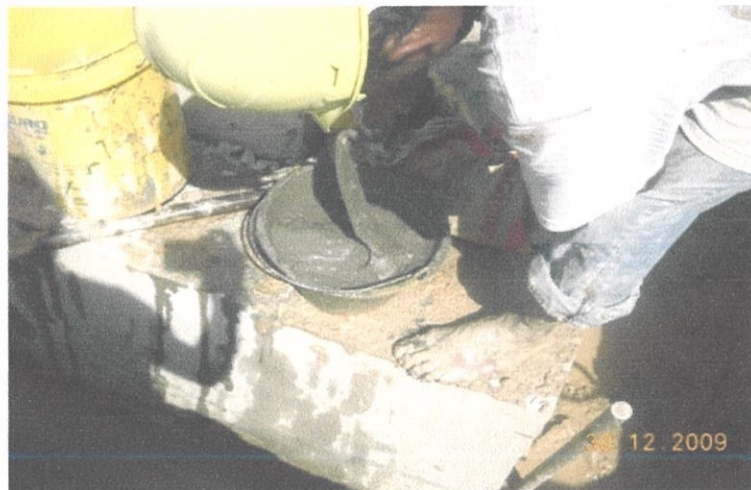
Gambarfoto 4.15: Pekerja membancuh Simen Sika Grout-215

- ii. Simen epoksi Sika grout-215 dibancuh dengan air dan dipastikan bancuhan tidak terlalu pekat serta tidak terlalu cair. Bancuhan yang cair akan mengurangkan kekuatan pada simen epoksi tersebut manakala bancuhan yang pekat menyukarkannya untuk memasuki ruang-ruang yang kecil. Pastikan air yang bersih sahaja digunakan bagi mengelakkan kerosakan yang lebih teruk akibat organism yang menghasilkan asid dan sulfur yang terdapat dalam air kotor.

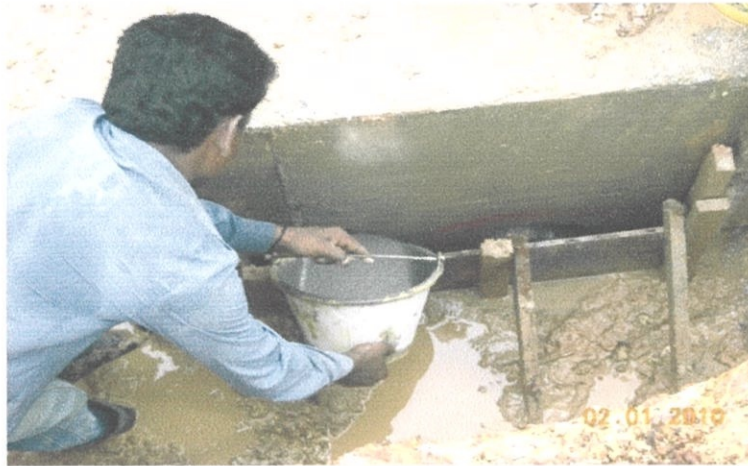
Gambarfoto 4.16: Simen Epoksi Dituang Ke Dalam Kekotak Acuan

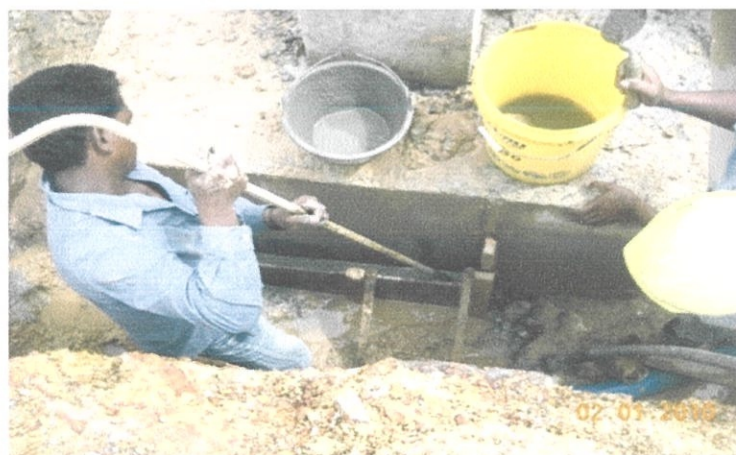
Gambarfoto 4.17: Simen Epoksi Dipadatkan

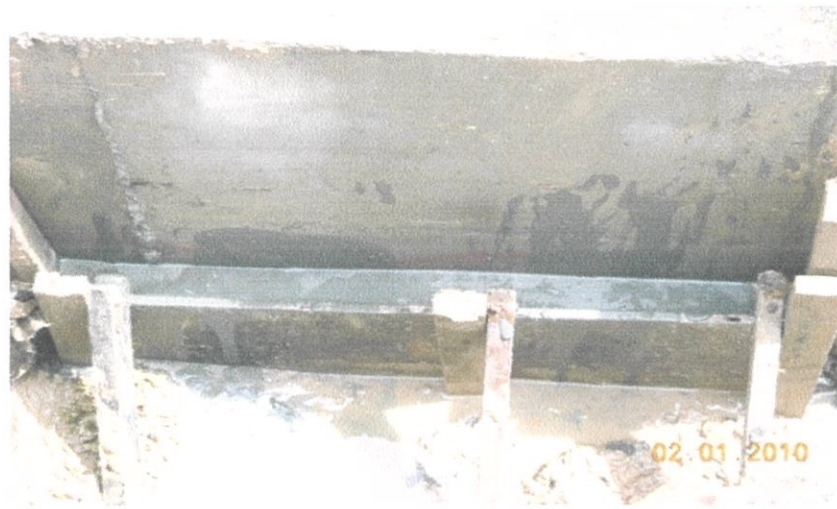
Gambarfoto 4.18: Simen Epoksi Dibiarkan Mengeras Selama 24 Jam

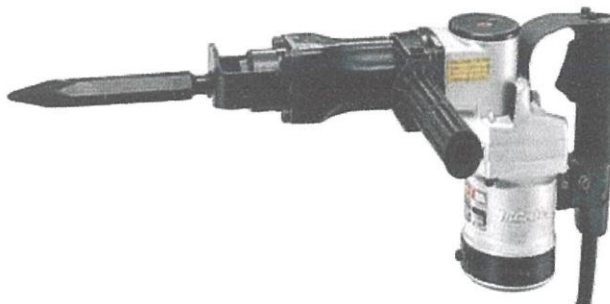
Gambarfoto 4.20: Mesin Pemahat Struktur Konkrit

- i. Pengembungan pada konkrit dikenal pasti lokasi serta saiz pengembungannya. Jika wujud pengembungan pada struktur asas konkrit, ia boleh diabaikan tanpa sebarang kerja membaik pulih kerana dipercayai ia mampu memberi kekuatan yang lebih bagi menyangga beban yang dikenakan ke atasnya. Bagi struktur konkrit tiang dan rasuk ia perlu dibaiki bagi mengelakkan daya yang berlebihan terpaksa ditampung oleh asas dan menyukarkan kerja-kerja lain mengikat bata..
- ii. Mesin mengetuk dan memahat struktur konkrit disediakan dan dipastikan mata pemahat berada pada keadaan baik. Sebarang kerja yang melibatkan mesin yang berada dalam keadaan yang tidak baik akan berisiko mendatangkan kecederaan pada pekerja dan melambatkan kerja.

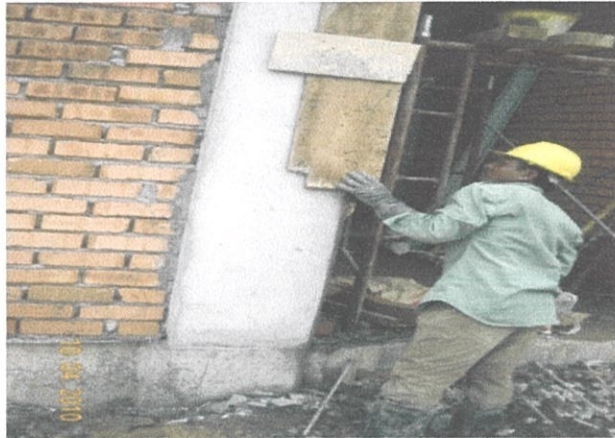
Gambarfoto 4.21: Pemasangan Kekotak Acuan Pada Tiang Yang Siap Dipahat

- iii. Bagi bahagian struktur yang siap dipahat, kekotak acuan dipasang meliputi kawasan yang hendak dibaiki. Kaedah grout graviti diguna pakai bagi memperbaiki struktur konkrit yang siap dipahat.

- iv. Simen epoksi Sika Grout-215 digunakan bagi kerja-kerja membaik pulih bahagian yang siap dipahat..Kaedah grout graviti juga diguna pakai bagi memperbaiki struktur konkrit yang siap dipahat. Ia dibancuh terlebih dahulu dengan air tanpa penambahan agregat dan campuran lain.

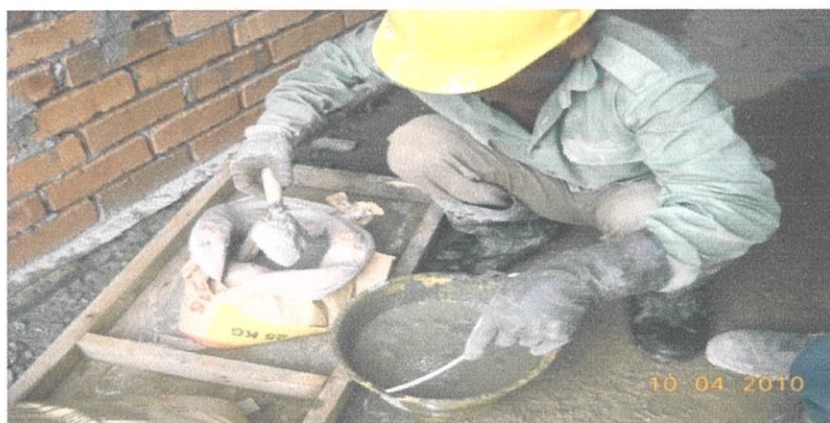
Gambarfoto 4.22: Sika Grout-215 Dibancuh Dengan Air Pada Kadar Ditetapkan

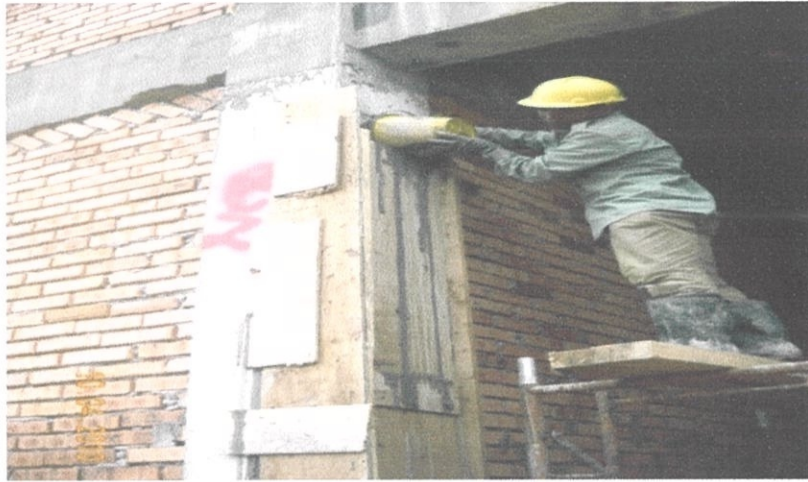
Gambarfoto 4.23: Bancuhan Simen Epoksi Dituang Ke Dalam Kekotak Acuan

- v. Simen epoksi Sika Grout-215 yang siap dibancuh dituang ke dalam kekotak acuan dari bahagian atas bukaan. Memandangkan kerja-kerja pemadatan tidak dapat dijalankan akibat ruang yang terhad, penuangan perlu dilakukan perlahan-lahan dan pastikan ia mengalir keluar sedikit pada hujung kekotak acuan. Ia bagi memastikan simen epoksi memenuhi seluruh kawasan yang hendak dibaiki.

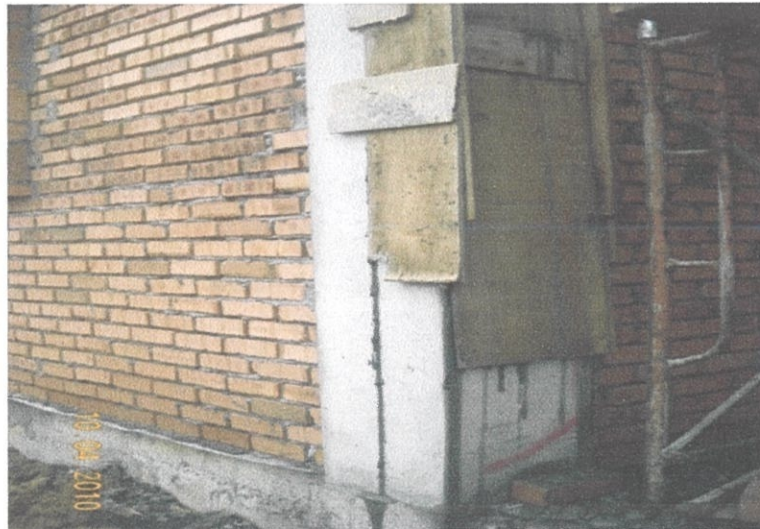
Gambarfoto 4.24: Simen Epoksi Mengalir Keluar Dari Bawah Kekotak Acuan

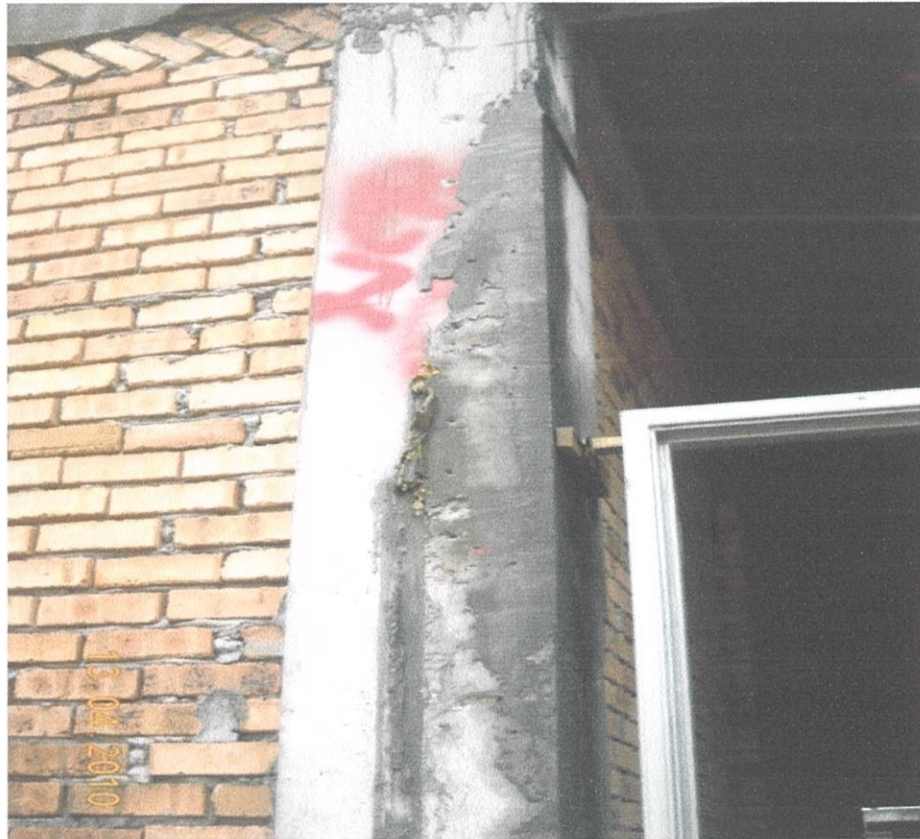
Gambarfoto 4.25: Struktur Konkrit Yang Siap Dibaiki

- vi. Bancuhan simen epoksi dibiarkan mengeras selama 24 jam. Kekotak acuan dibuka berhati-hati apabila sampai tempoh pengerasan simen epoksi tersebut. Lebihan simen epoksi yang selesai mengeras akan dilicinkan dengan mesin jika perlu.

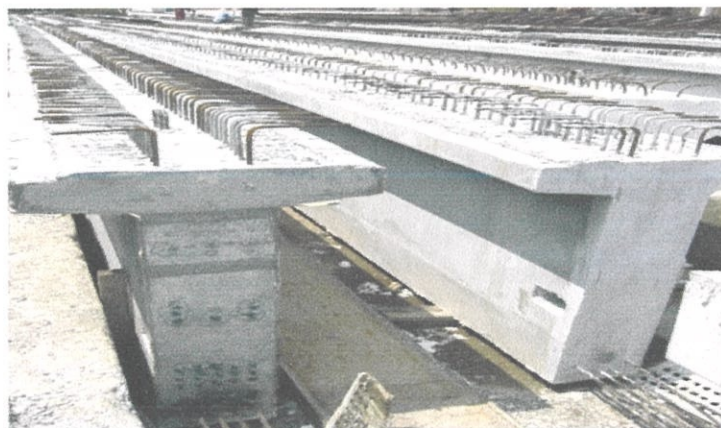
Gambarfoto 5.2: Rasuk Konkrit Pra-Tuang

Selain struktur pra-tuang, struktur konkrit pra-tegasan juga boleh di guna pakai sebagai struktur bangunan bagi mengurangkan kecacatan dan memberi kekuatan yang secukupnya bagi menampung beban yang dikenakan ke atas struktur bangunan.

Konkrit pra-tegasan juga mempunyai daya rentang yang sangat tinggi berbanding struktur konkrit biasa. Kebiasaannya struktur konkrit pra tegasan digunakan bagi mendapat daya rentang yang lebih luas dan mengurangkan penggunaan tiang pada bahagian tengah. Ia sesuai bagi pembinaan dewan, panggung wayang atau auditorium.

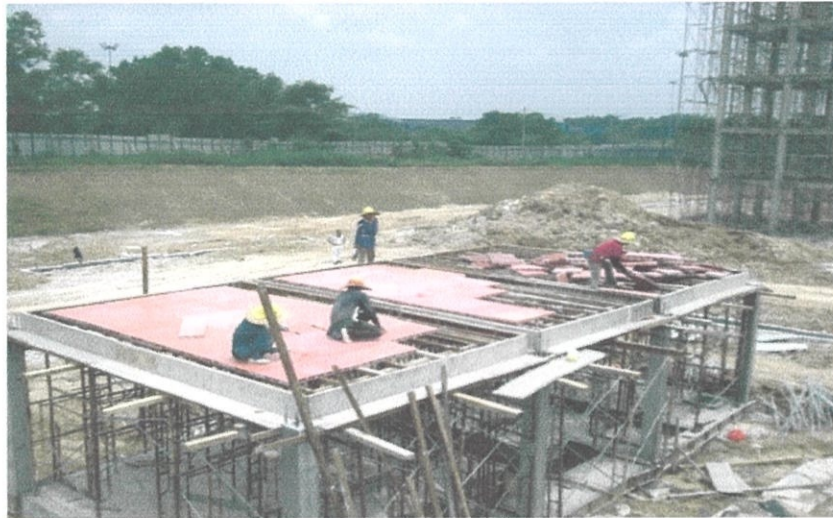
Gambarfoto 5.3: Kerja Pemasangan Kekotak Acuan Plastik Pada Struktur Lantai

Bagi kerja-kerja konkrit di tapak, kekotak acuan memainkan peranan yang penting dalam menghasilkan struktur konkrit yang bermutu dimana mengikut bentuk yang ditetapkan serta bebas dari sebarang kecacatan pada konkrit.

Kotak acuan plastik boleh digunakan berkali-kali berbanding kotak acuan kayu dan bentuk yang di hasilkan adalah seragam. Kebocoran dan risiko bagi kotak acuan untuk pecah adalah sedikit berbanding kotak acuan kayu. Ini membantu mengurangkan kewujudan kecacatan pada konkrit.

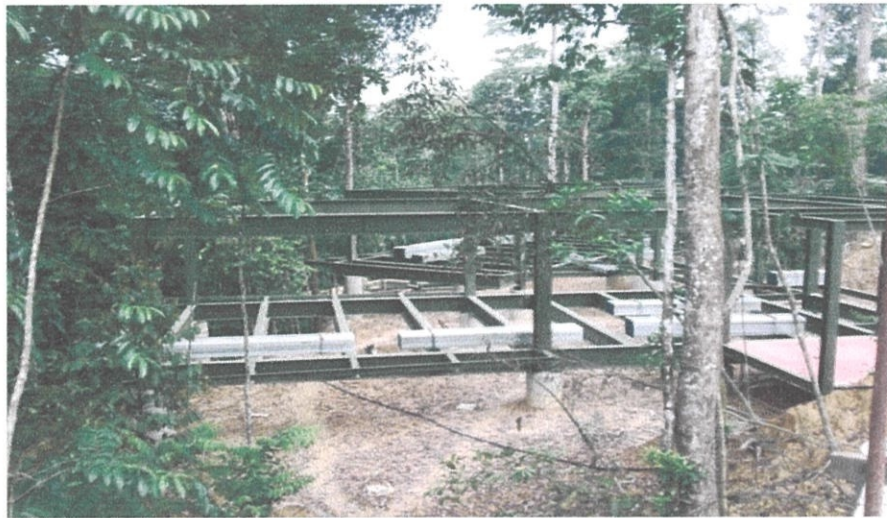
Gambarfoto 5.4: Pembinaan Dengan Struktur Keluli

Penggunaan struktur keluli pada bangunan adalah langkah bijak dan menjimatkan masa berbanding struktur konkrit. Ini dapat mengelakkan wujudnya kecacatan konkrit yang akan melambatkan proses pembinaan. Setiap pembinaan dapat dijalankan dalam masa singkat namun bahagian asas tetap perlukan penggunaan struktur konkrit kerana kekuatan konkrit menahan daya mampatan adalah sangat tinggi.
