**FAKULTI SENIBINA PERANCANGAN DAN UKUR**

**FAKTOR – FAKTOR KELEWATAN PROJEK**

Semasa menjalani latihan praktikal penulis berkesempatan untuk menjalani tempoh praktikal di salah sebuah Projek syarikat PreserverBina yang menjadi kontraktor utama bagi **Cadangan mendirikan sebuah Kilang Dua Tingkat Beserta Pejabat Di Atas PT 1082 (LOT 3) Nilai Utama, Mukim Sentul, Daerah Seremban, Negeri Sembilan Darul Khusus Untuk Tetuan Valser & Gas Sdn. Bhd.**

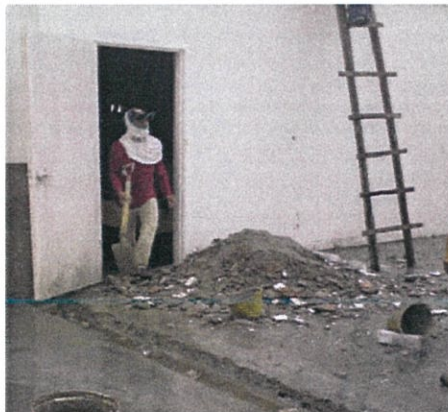
**Gambar foto 3.1 :** Kerja – kerja pembersihan membuang sisa konkrit yang musnah akibat hujan lebat.

- i. Kerja-kerja konkrit di bahagian bumbung rata bawah kilang yang mana dilakukan pada sebelah pagi telah rosak akibat hujan lebat pada sebelah petangnya yang telah menghancurkan lapisan yang telah dibuat. Keadaan menjadi kelam kabut dimana konkrit tersebut dibawa air ini menyebabkan para pekerja bertungkus lumus membuang sisa konkrit dari masuk ke ruang – ruang lain.

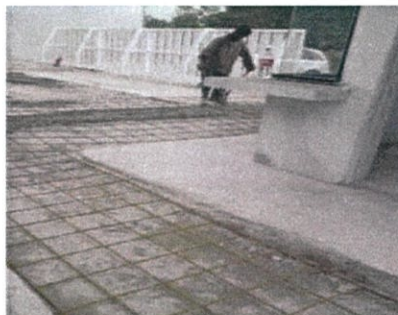
**Gamabar Foto 3.2 :** Menunjukkan Kerja Perletakkan Tetulang Sedang Dijalankan.

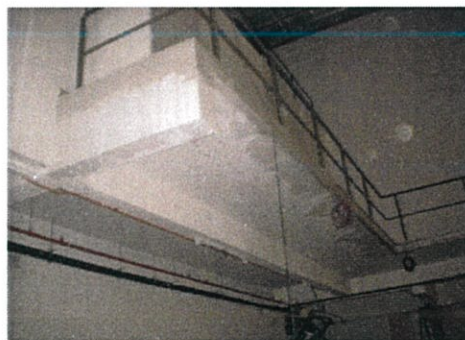
**Gamabar Foto 3.3 :** Limpahan air hujan yang masuk ke dalam Bangunan pada 24 febuari 2012.

Faktor hujan lebat yang kerap melanda telah dijadikan isu untuk memohon tempoh lanjutan masa. Hal ini kerana perkara tersebut sedikit sebanyak telah mengganggu perjalanan kerja-kerja di tapak bina. Selain menjejaskan masa, pihak kontraktor juga terpaksa menanggung kos tambahan jika terdapat bahan-bahan yang rosak akibat hujan lebat yang melanda. Peristiwa hujan yang kerap kali melanda kawasan tapak bina projek ini semenjak bulan febuari hingga masuk ke bulan Mac mengakibatkan kerja-kerja konkrit di bahagian bumbung kilang telah merosakkan lapisan cat yang baru selesai di beberapa kawasan dinding.
