**JABATAN BANGUNAN
FAKULTI SENIBINA PERANCANGAN DAN UKUR
UNIVERSITI TEKNOLOGI MARA PERAK
PERAK**

**KAEDAH PENANAMAN CERUCUK KONKRIT BERTETULANG UNTUK
MEMBINA BANGUNAN PEJABAT 4 TINGKAT DI UNIVERSITI
TEKNOLOGI MARA SHAH ALAM**

**MUHAMMAD AMEERUL BIN YACOB
2009128057**

MAC 2012

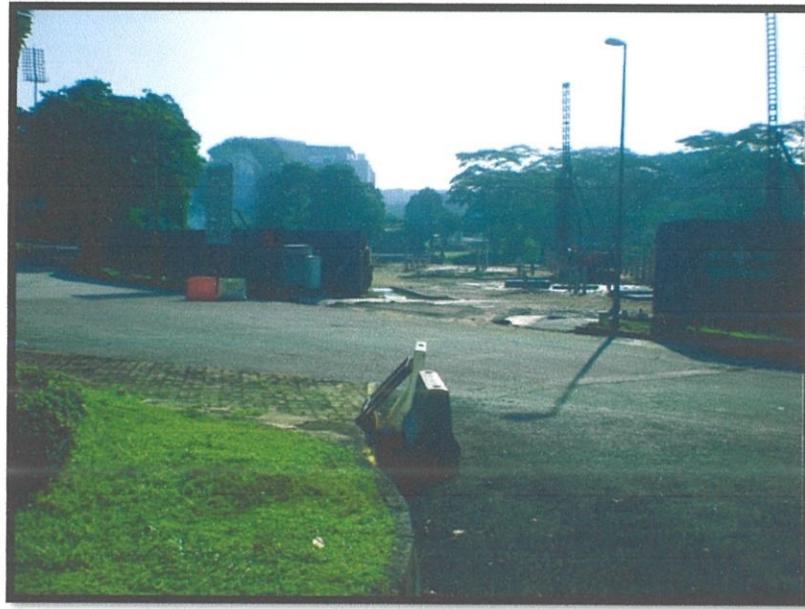
Gambar 3.1: Tapak pembinaan yang sedang dijalankan.

Projek ini adalah cadangan membina 1 blok pejabat 4 tingkat UiTM-MTDC Technology Centre, pondok pengawal, pusat pengumpulan sampah dan rumah pam pembentungan di atas sebahagian di Lot 52, seksyen 1, Bandar Shah Alam, Daerah Petaling, Selangor Darul Ehsan. Pada asalnya tapak ini adalah tapak semaihan milik Fakulti Sains Gunaan, berfungsi sebagai tempat penyelidikan tumbuh-tumbuhan. Selain itu, tapak binaan ini sebelumnya ialah tempat korban semperna Hari Raya Haji. Gambar 3.1 menunjukkan tapak pembinaan ini yang sedang dijalankan.

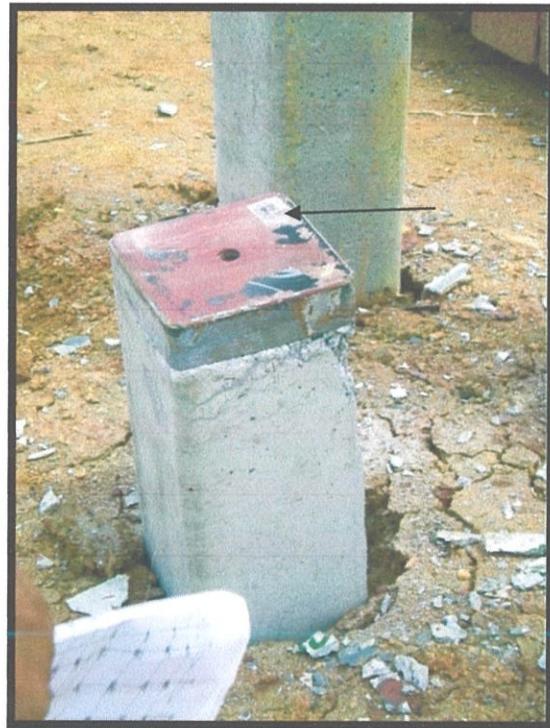
Gambar 3.5: Label Tempoh Kematangan Cerucuk.

Tempoh kematangan perlu diperiksa agar tidak mendatangkan masalah ketika menghentam cerucuk. Konkrit pada cerucuk perlulah matang dalam tempoh sekurang – kurangnya 28 hari, antara faktornya ialah ingin memastikan bahawa konkrit itu kuat ketika di hentam. Sebagai penyelia tapak, tugas yang penting untuk cerucuk ialah memeriksa tempoh kematangan cerucuk, setiap cerucuk ada dilabelkan bila cerucuk itu diperbuat. Gambar 3.5 menunjukkan label tempoh kematangan

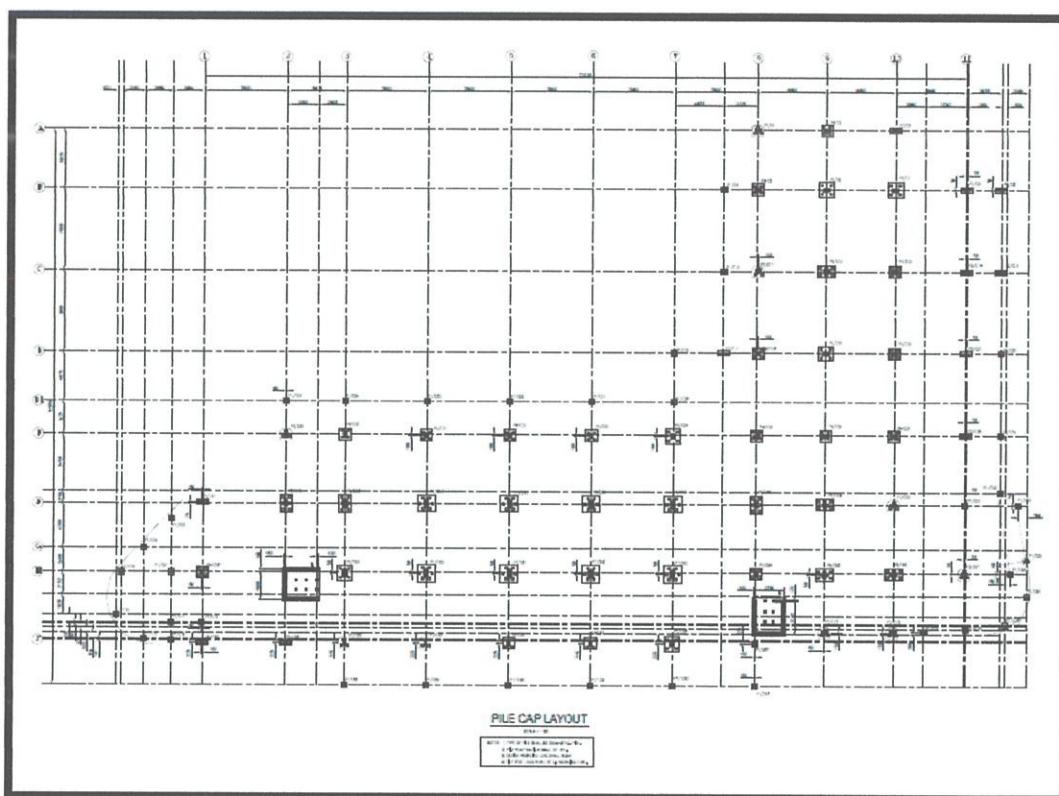
Gambar 3.6: Pelan Cerucuk

Pelan cerucuk amat penting bagi kerja – kerja untuk juruukur,mhupun operator dan buruh.Pelan ini menjadi sebagai bahan rujukan supaya Tidak akan berlaku sebarang masalah seperti cerucuk salah tanam, tidak membaca pelan cerucuk dengan teliti dan titik cerucuk tidak selari dengan rasuk bawah. Gambar 3.6 menunjukkan pelan lokasi projek UiTM Shah Alam.

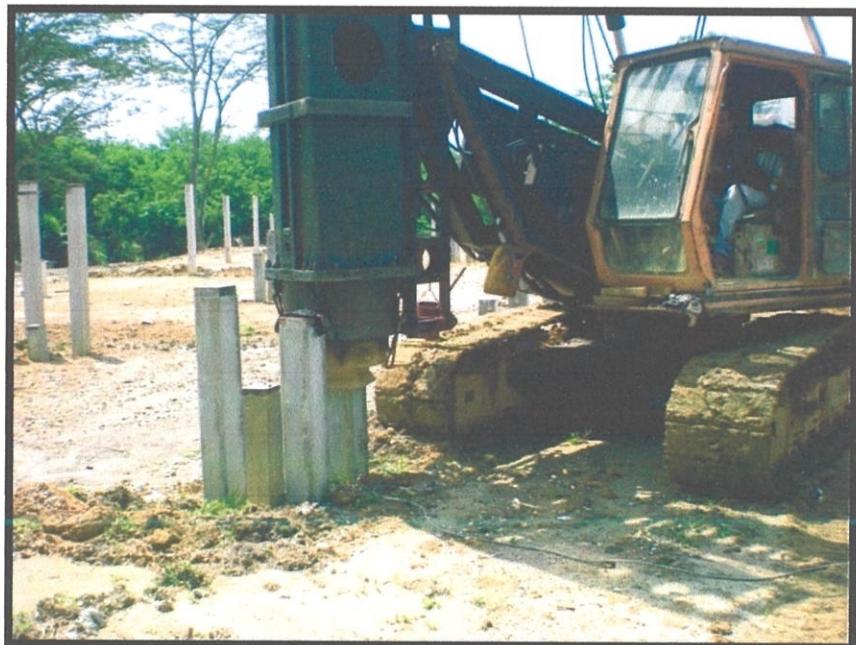
Gambar 3.7: Jentera cerucuk.

Untuk menanam cerucuk didalam tanah, terdapat beberapa jenis jentera cerucuk boleh digunakan samaada jenis ketukkan ‘hammer’, tekanan dan terjara. Projek ini telah menggunakan jentera yang lazim digunakan iaitu ketukkan, ini adalah disebabkan oleh keadaan tanah yang lembab dan keadaan sekeliling tapak pembinaan. Oleh kerana bangunan ini terbahagi kepada dua kawasan, Kontraktor telah membuat keputusan untuk menyewa dua buah jentera cerucuk. Selain itu, penggunaan dua buah jentera ini dapat menjimatkan masa sekali gus dapat mengejar hari yang tertunda. Gambar 3.7 menunjukkan jentera cerucuk yang beroperasi di tapak pembinaan.

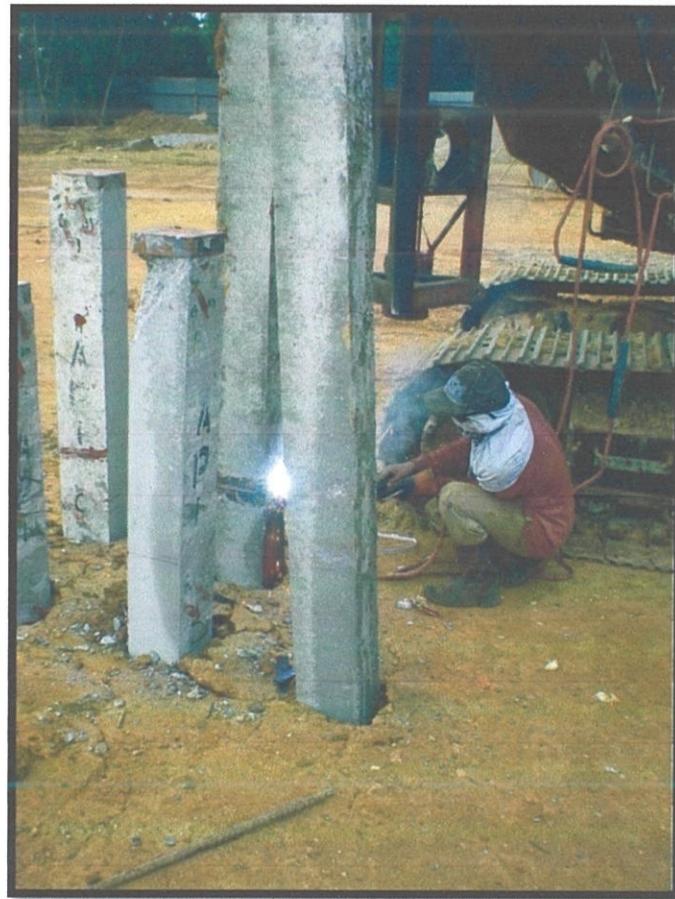
Gambar 3.8: Penyambungan Kaedah Kimpalan.

Kaedah penyambungan ini digunakan untuk menyambung cerucuk penyambung ‘extension’ dan cerucuk permulaan ‘starter’. Kaedah penyambungan yang digunakan dalam projek ini ialah kaedah kimpalan. Ini kerana dihujung cerucuk terdapat kepingan besi yang dikonkrit bersama besi tetulang.

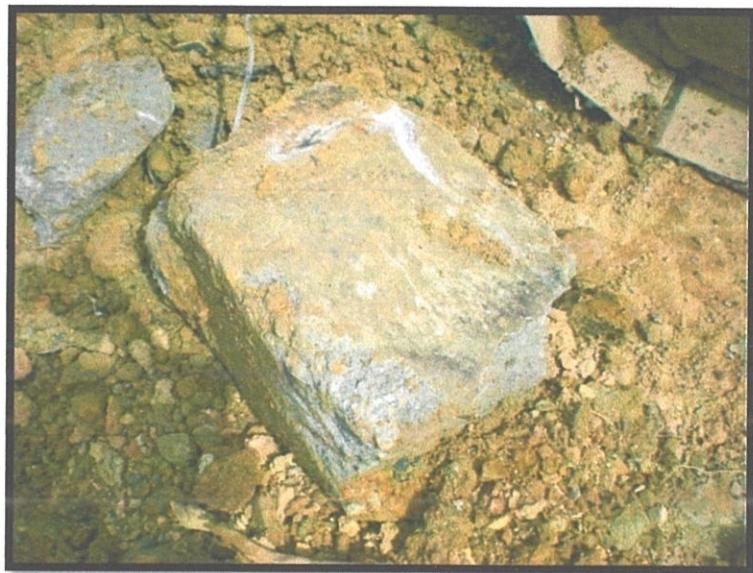
Gambar 3.11: Stuktur Lama Yang Tidak Dialihkan.

Masalah ini berlaku ketika mesin sedang menghentam cerucuk sedalam 4 meter di titik H/11-a. Apabila telah melebihi 4 meter, operator melaporkan kepada penyelia bahawa cerucuk yang dihentam telah patah. Setelah berbincang dengan jurutera struktur, mereka bersetuju untuk mengorek tanah semula untuk melihat apa yang menyebabkan cerucuk yang dihentam patah. Keputusan ini dibuat kerana cerucuk tidak ditanam begitu dalam. Selepas mengorek tanah kami mendapati terdapat struktur konkrit yang lama yang tertanam di tempat tersebut. Berikut adalah gambar struktur yang dimaksudkan; Selain itu, terdapat juga batu yang menyebabkan cerucuk patah. Gambar 3.12 menunjukkan batu yang berada di titik F/3-4.

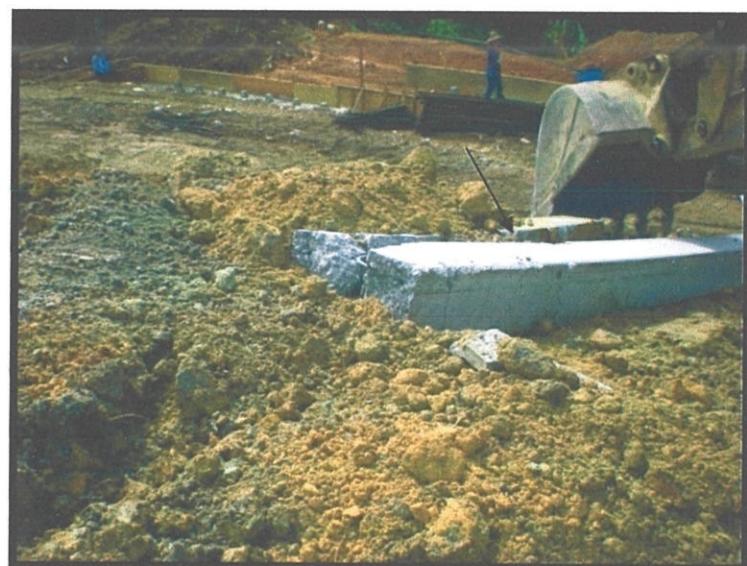
Gambar 3.13: Rekaan Cerucuk Yang Patah Sebelum Dipotong

Sepanjang kerja – kerja cerucuk dijalankan, mesin cerucuk hanya dibenarkan menghentam sebatang cerucuk dengan berat yang dibenarkan, iaitu 50tan hingga 60tan sahaja. Jika melebihi had yang ditetapkan, berkemungkinan cerucuk akan patah didalam tanah. Ini akan menimbulkan masalah kerja dua kali. Gambar dibawah menunjukkan sebatang cerucuk yang patah ketika mein cerucuk menghentam melebihi had.

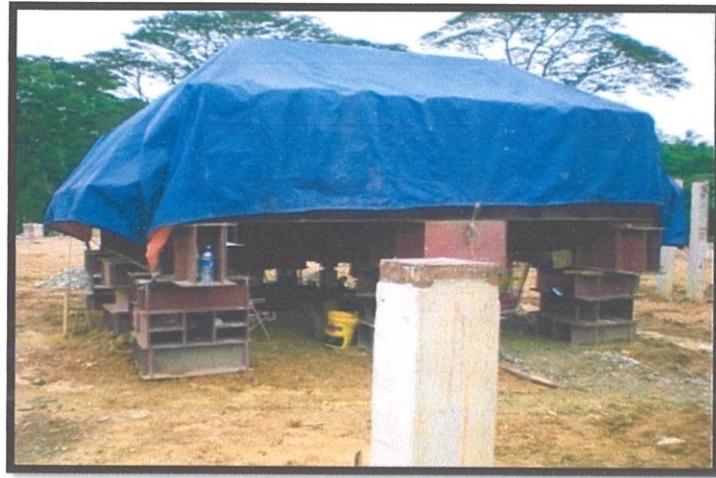
Gambar 3.14: Struktur ujian beban sedang dijalankan.

- i) Memindahkan bongkah batu sebanyak 32 biji, seberat 8 hingga 9 tan keatas tempat yang disediakan .Lazimnya tempat yang akan menanggung berat batu ini diperbuat daripada stuktur besi seperti yang ditunjukkan di dalam gambar 3.14.Platfrom dibina seperti stuktur rasuk.

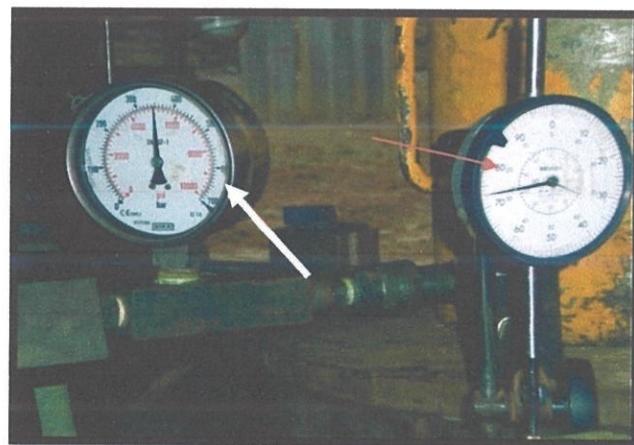
Gambar 3.15: Sebelah kiri adalah Meter PSI manakala sebelah kanan Meter Kapasiti.

- ii) Memasang alat bacaan dan jack pda cerucuk yang hendak diuji. Alat bacaan tersebut dikenali sebagai meter PSI dan meter kapasiti. Meter kapasiti haruslah dipasang mengikut bilangan cerucuk dalam satu 'pilecap'. Gambar 3.15 menunjukkan meter bacaan yang diguna pakai.

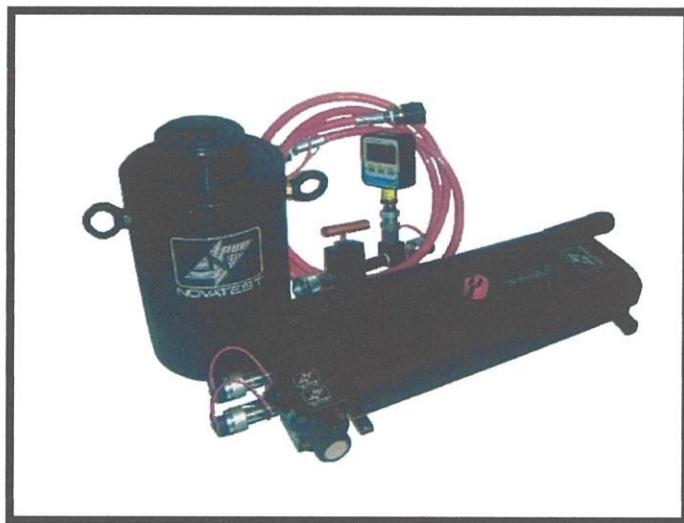
Gambar 3.16: 'Hydraulic Jack' yang digunakan

- iii) Hydraulic jack akan digunakan untuk menaikkan berat beban iaitu bermula pada berat 8.75tan, PSI akan naik sebanyak 629 bar.Jika masa yang diperuntukkan selang setiap 1 jam maka meter kapasiti perlu diambil setiap 15 minit . Manakala selang 12 dan 24 jam, maka meter kapasiti akan diambil setiap satu jam .Ujian bebn mempunyai had beban 70 tan bersamaan 200%.Di lampiran ,menunjukkan kaedah penyataan ujian beban.Gambar 3.16 menunjukkan pam hydraulic yang digunakan ketika ujian beban dijalankan dalam projek ini.

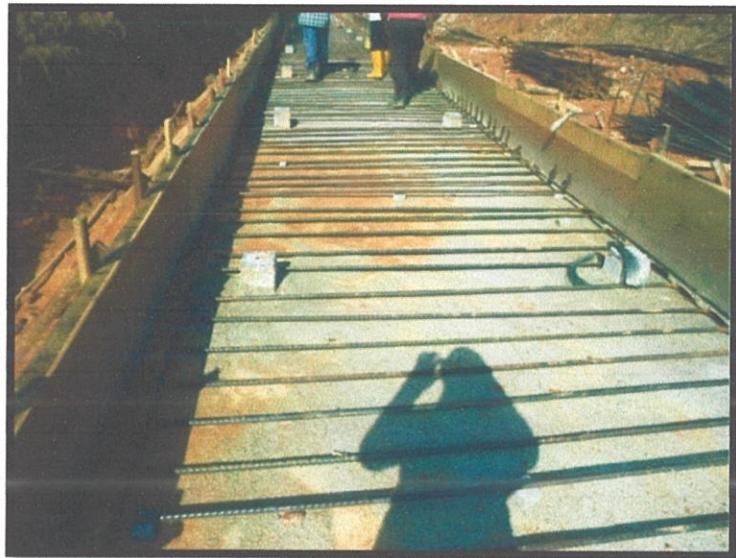
Gambar 3.17: Cerucuk yang telah siap ditanam dan dikonkrit di tembok penahan

Pada peringkat pertama, penanaman cerucuk dimulakan di tembok penahan. Tembok penahan mempunyai 155 titik penanda cerucuk. Gambar 3.17 menunjukkan cerucuk di tembok penahan.

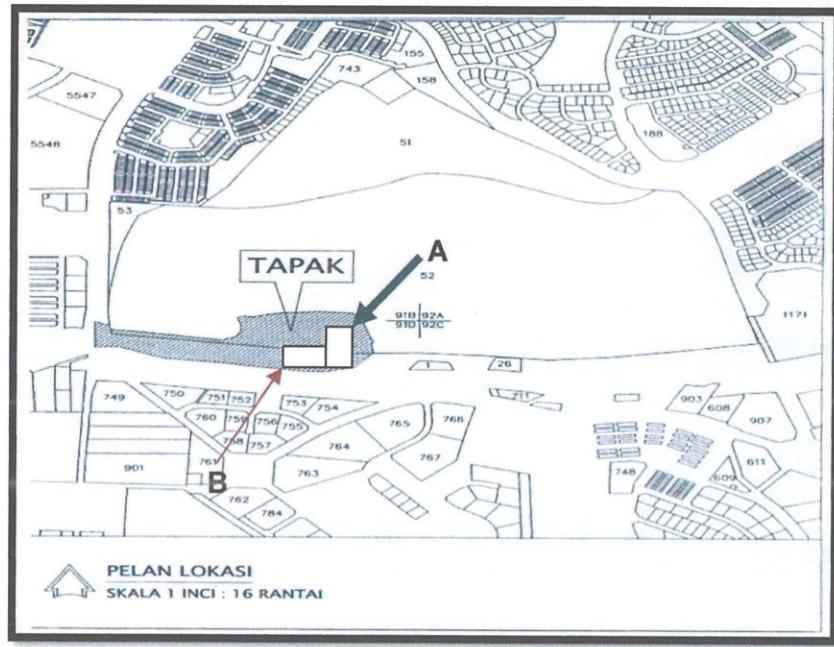
Rajah 3.3: Menunjukkan tapak bangunan yang telah dibahagikan kepada 2 bahagian

Proses penanaman cerucuk di tapak bangunan sama seperti penanaman cerucuk di tembok penahan, perbezaannya ialah masa yang diambil untuk menanam cerucuk di tapak bangunan ini gak pelahan, ini kerana saiz cerucuk yang berat dan kedalaman cerucuk ditanam. Disebabkan ingin mengejar masa, 2 mesin cerucuk dan tenaga buruh seramai 6 orang telah digunakan. Bahagian A dan bahagian B penggunaan 2 mesin telah digunakan secara maksimum. Rajah 3.3 menunjukkan bahagian A dan B di tapak bangunan.

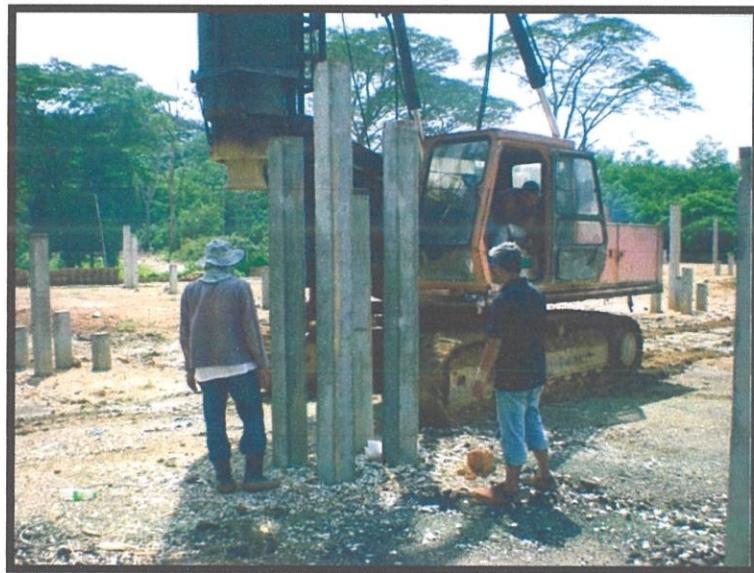
Gambar 3.18: Jentera cerucuk yang beroperasi di bahagian A

Gambar 3.18 menunjukkan jentera cerucuk beroperasi di tapak bangunan. Terdapat cerucuk yang tidak dapat ditanam dengan begitu sempurna, ini kerana. Keadaan bawah tanah yang tidak sekata.

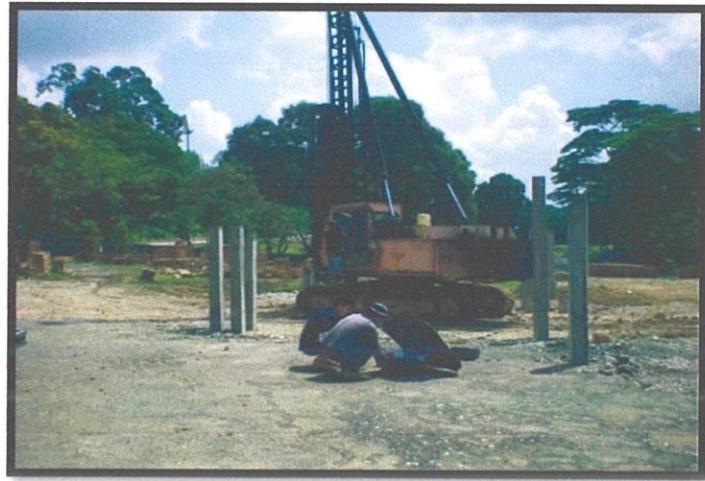
Gambar 3.19: pekerja mengambil keputusan PDA

Setelah cerucuk hamper siap 80%, ujian gelombang dilakukan untuk memeriksa kedalaman cerucuk yang ditanam. Ujian gelombang memerlukan alat ‘*Piling Drive Analyzer*’ (PDA) untuk membaca kedalaman cerucuk. Untuk menjalankan ujian ini semua pihak yang terlibat seperti jurutera awam, kontraktor dan pegawai yang bertugas perlu memeriksa ujian tersebut bagi mengelakkan sebarang kecacatan berlaku. Gambar 3.19 menunjukkan pekerja yang bertugas mengambil keputusan ujian gelombang.

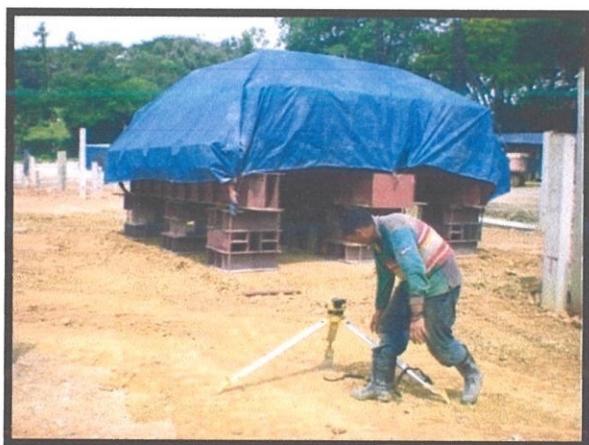
Gambar 3.20; pekerja sedang menjalankan kerja-kerja ujian beban.

Ujian beban dilakukan untuk menguji beban yang dapat ditanggung sebatang cerucuk. Ujian beban lebih sukar kerana alat – alat yang digunakan amat terhad dan bersaiz besar, antaranya ialah batu blok, rasuk besi dan pam hidrolik. Tenaga buruh yang digunakan seramai 4 orang.

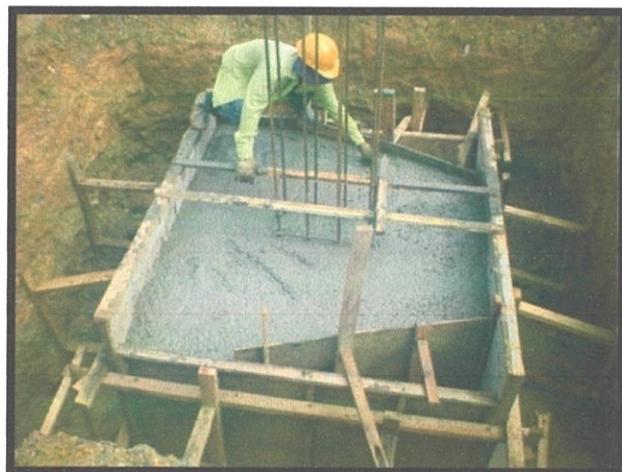
Gambar 3.21: Perubahan Tetapi Cerucuk daripada yang asal

Sekiranya ada cerucuk yang patah didalam tanah, penambahan cerucuk perlu dibuat, 2 cerucuk perlu ditanam selari dengan cerucuk yang ditambah perlu dikokritkan bersama cerucuk yang patah supaya beban bangunan dapat ditanggung tanpa berlaku apa – apa kecacatan pada tetapi cerucuk. Gambar 3.21 menunjukkan perubahan tetapi cerucuk. Oleh kerana satu cerucuk patah, penambahan 2 cerucuk dijalankan, menjadi tetapi cerucuk berubah.
