KECACATAN PADA BANGUNAN

**DISEDIAKAN OLEH:
NUR AISYAH BINTI ZAINAL ABIDIN
2009333215**

Skop kajian adalah projek pembangunan kilang Valser Oil & Gas di Nilai, Negeri Sembilan. Skop kajian ini lebih tertumpu untuk mengenalpasti jenis-jenis kecacatan yang terdapat pada bangunan serta cara-cara mengatasi masalah kecacatan itu berlaku. Tambahan lagi, kecacatan-kecacatan yang berlaku dipengaruhi oleh banyak faktor. Oleh itu, banyak aspek yang perlu dititikberatkan sepanjang mengenalpasti kecacatan yang berlaku.

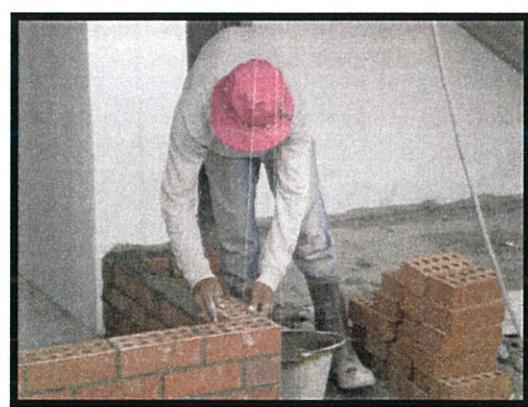
Gambar foto 3.17: Pekerja sedang mengikat bata.

Pihak kontraktor hendaklah menghantar pekerja binaan mengikuti latihan tertentu bagi mencapai potensi yang minimum. Seterusnya, setelah bekerja beberapa tahun dengan bimbingan yang baik dan dalam projek yang bertaraf tinggi, barulah pekerja tersebut mencapai mencapai potensi yang maksimum. Kesannya mutu kerja semakin bertambah dan kurangnya kecacatan dan kerosakan pada bangunan.

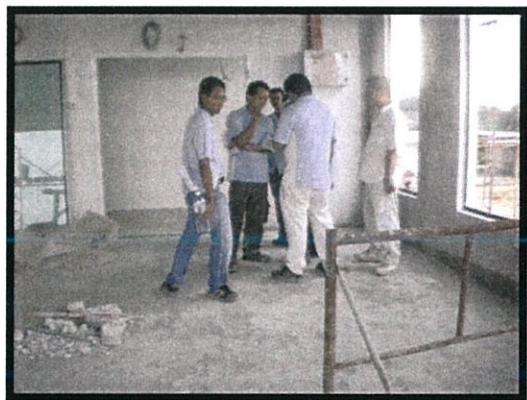
Antara sebab banyak kecacatan dan kerosakan berlaku ialah arahan pihak pengurusan projek yang tidak sekata, keputusan sering berubah dan kekurangan maklumat. Perkara yang terjadi di tapak ini ialah apabila banyak perubahan pelan lukisan yang dilakukan arkitek tetapi tidak diterangkan dan tidak memberi ‘detail drawing’ yang terbaru. Ini menyebabkan pihak kontraktor terpaksa memikirkan cara sendiri dan kerja tetap berjalan. Namun, apabila kerja-kerja telah siap dilakukan barulah pihak-pihak seperti arkitek, penasihat dan pemilik bangunan bersuara terdapat masalah terhadap binaan tersebut dan menyebabkan ia terpaksa diruntuhkan semula. Banyak kerja-kerja meruntuhkan dilakukan kerana pihak pemilik tidak berpuas hati. Antara tempat yang diruntuhkan ialah surau dan tingkat 1 bangunan kilang tersebut kerana silingnya terlalu rendah.

Gambar foto 3.4.4: Perbincangan antara kontraktor utama dan subkontraktor

Oleh itu, perbincangan adalah sangat penting supaya tidak ada salah faham yang berlaku.
